**INTERVENTO DI ADEGUAMENTO STATICO E SISMICO
DELLA PASSERELLA PEDONALE SUL TORRENTE AGLIENA
TRA VIA TRENTO E VIA B. CIARI**

COMUNE	Certaldo (FI)	DATA:	Marzo 2022
LOCALITA'	Via Trento –Via B. Ciari		Il tecnico Ing. Giovanni Corti
COMMITTENTE	Comune di Certaldo		
ELABORATO	DG1	RELAZIONE TECNICA ILLUSTRATIVA GENERALE E DOCUMENTAZIONE FOTOGRAFICA

RELAZIONE GENERALE ILLUSTRATIVA

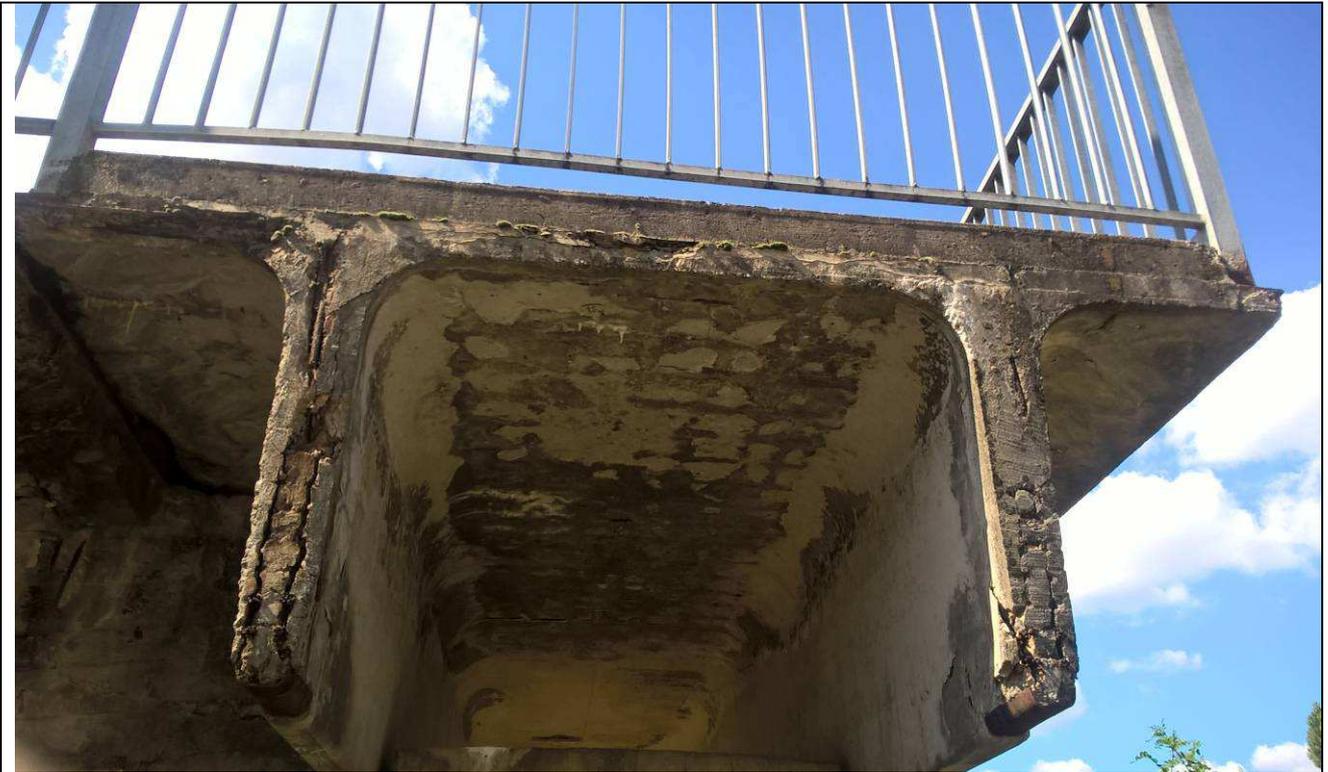
Fig. 4 – Vista della testa della trave precompressa aggettante verso via Ciari, con le teste dei trefoli di acciaio armonico in vista nelle nervature (sezione di ancoraggio dei trefoli soggette a vistose disaggregazioni del getto di calcestruzzo)

- Rifacimento delle strutture dell’impalcato con l’introduzione di nuovi elementi sulle tre campate in attraversamento del torrente, andando a sostituire le travi prefabbricate in c.a.p. le quali, come illustrato, non appaiono affidabili per svolgere appieno la funzione statica e sismica loro affidata e, oltretutto, denotano segni di deterioramento troppo estesi ed approfonditi per lasciare spazio ad un intervento di recupero che risulti affidabile ed economicamente sostenibile;

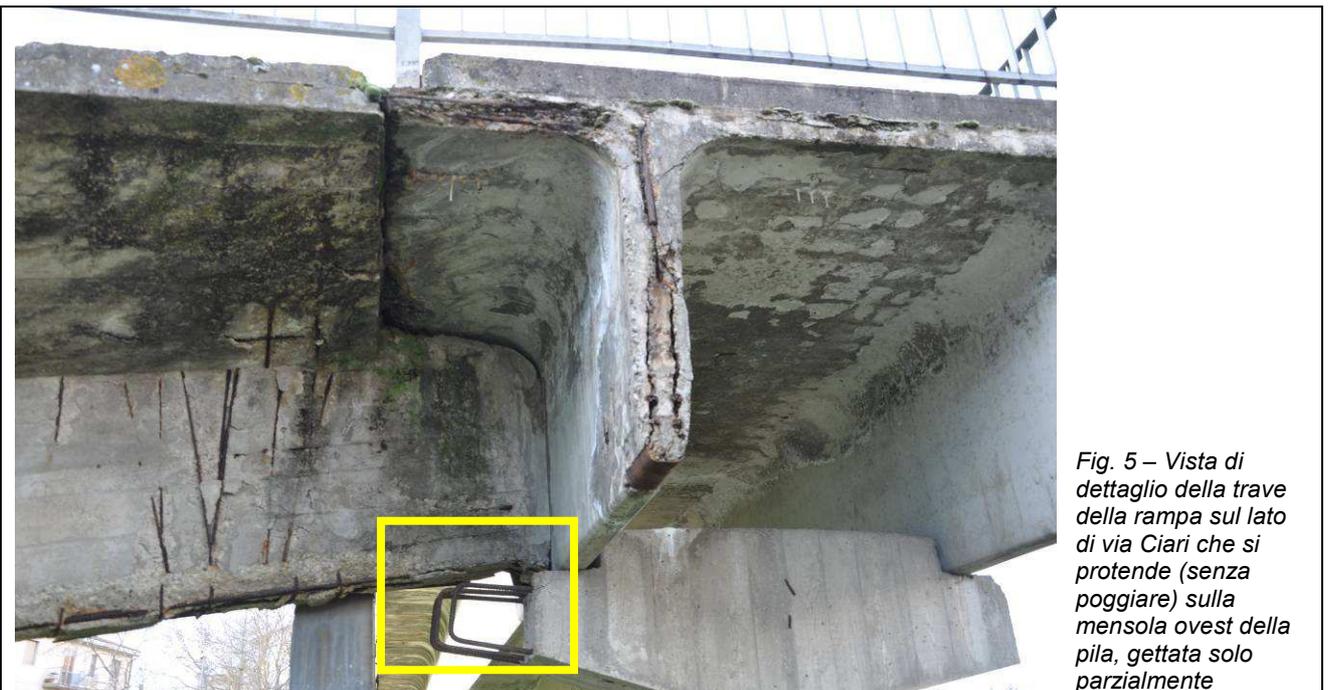
Sulla spalla n. 1, lato via Ciari, una singolarità di notevole importanza è riscontrabile in corrispondenza della mensola che aggetta verso la rampa di accesso. Infatti, in corrispondenza della sezione di raccordo tra impalcato e rampa, il getto della mensola risulta arretrato in modo anomalo e impedisce l'appoggio della testa della trave portante della rampa stessa. Quest'ultima, pertanto, si trova a dover lavorare secondo uno schema statico "a mensola", anziché su un doppio appoggio come, presumibilmente, era stato previsto in origine (Figg. 5-7).

Fig. 5 – Vista di dettaglio della trave della rampa sul lato di via Ciari che si protende (senza poggiare) sulla mensola ovest della pila, gettata solo parzialmente

- Eliminazione delle anomalie strutturali principali riscontrate sulla struttura esistente, con particolare riferimento al mancato collegamento tra la spalla sul lato di via Ciari e l'adiacente trave "a sbalzo" che chiude in sommità la rampa di accesso;

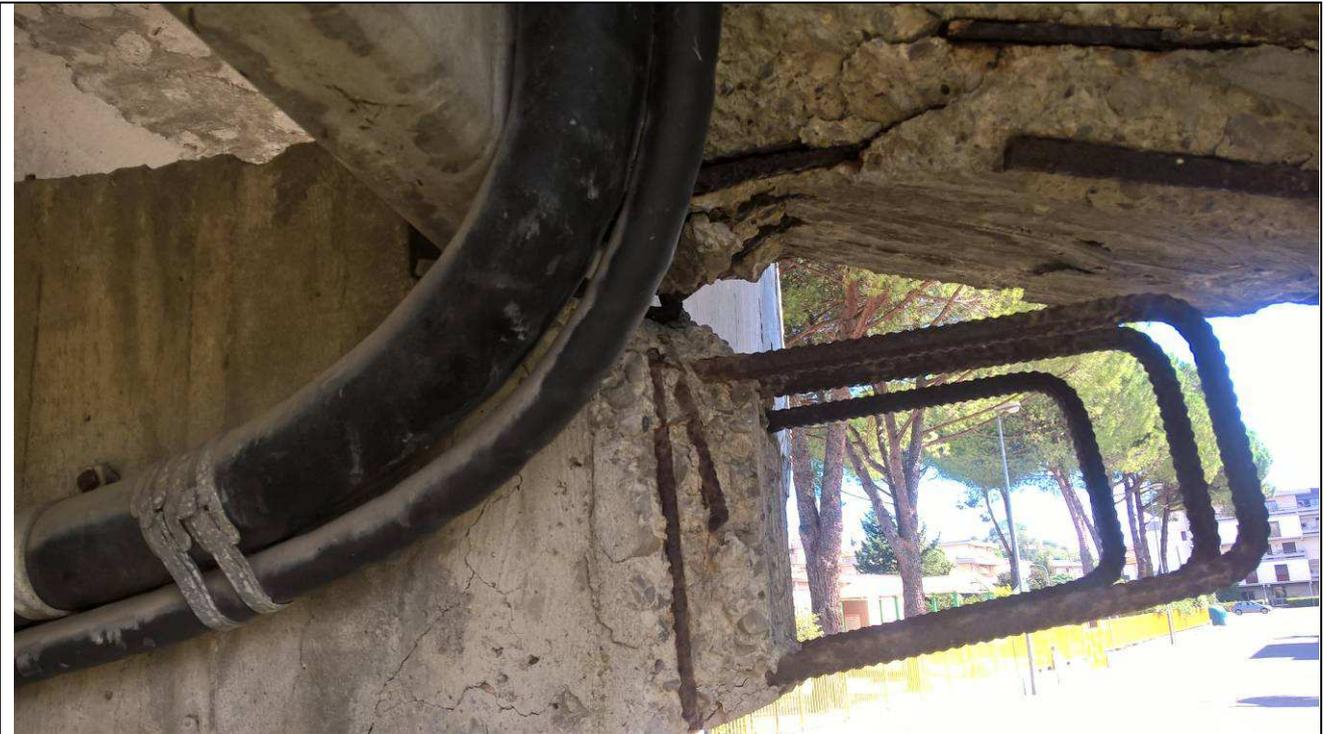
Fig. 6 – Vista di dettaglio di una mensola non interamente gettata sul lato di via Ciari (mancato collegamento con la trave della rampa, visibile nella parte superiore)

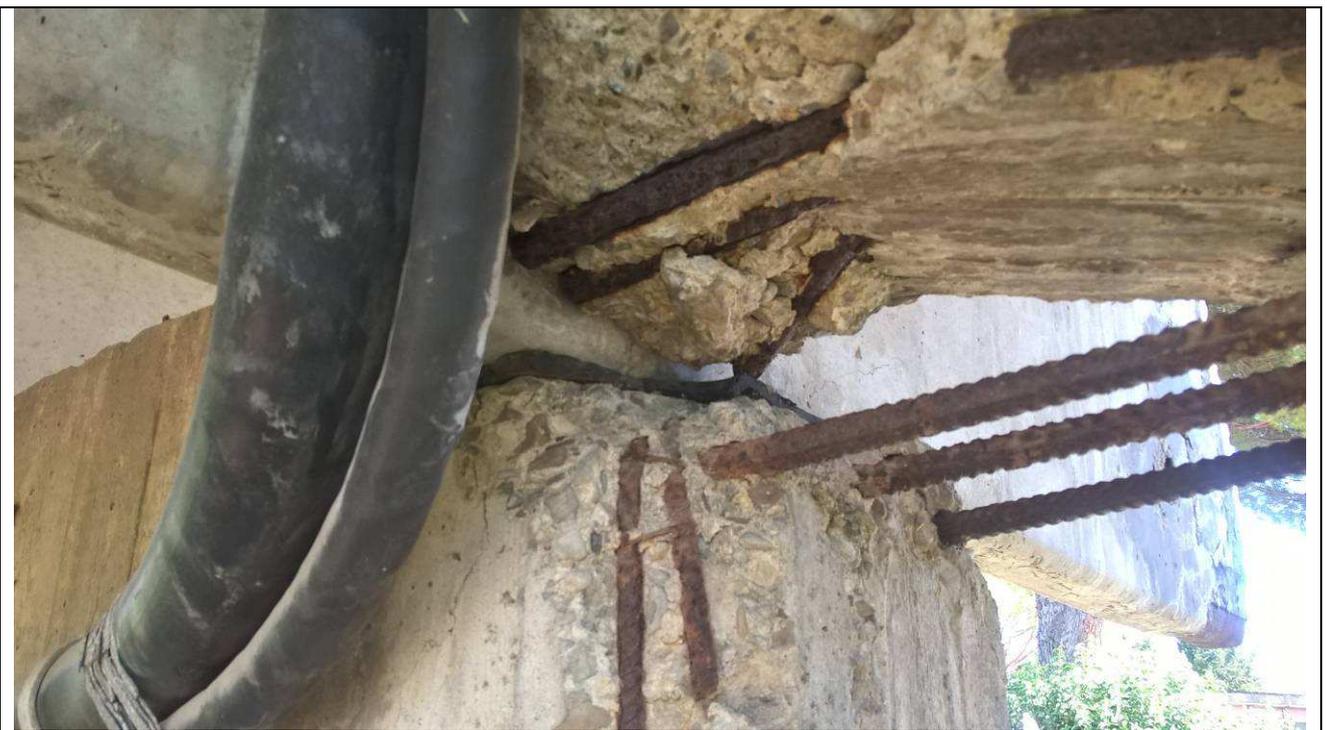
Fig. 7 – Dettaglio della mensola tra la spalla sud e la trave della rampa su via B. Ciari, in cui si nota la mancanza del collegamento tra le due parti della struttura

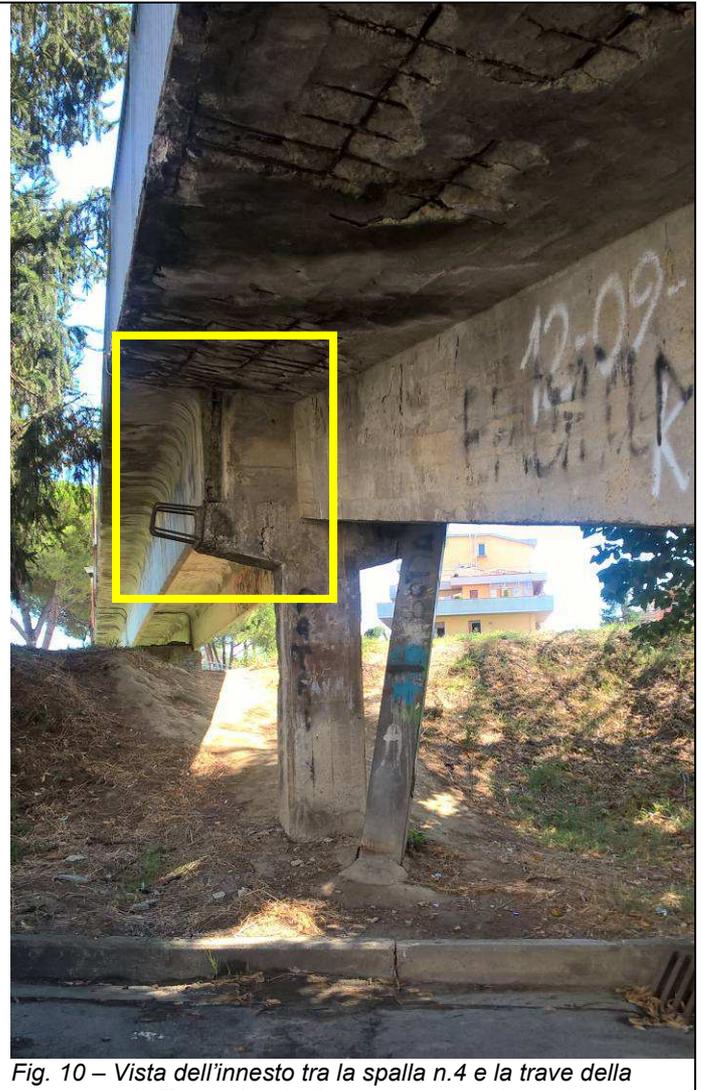
Fig. 10 – Vista dell'innesto tra la spalla n.4 e la trave della rampa su via Trento (anche in questo caso, si nota la presenza di una mensola gettata parzialmente)

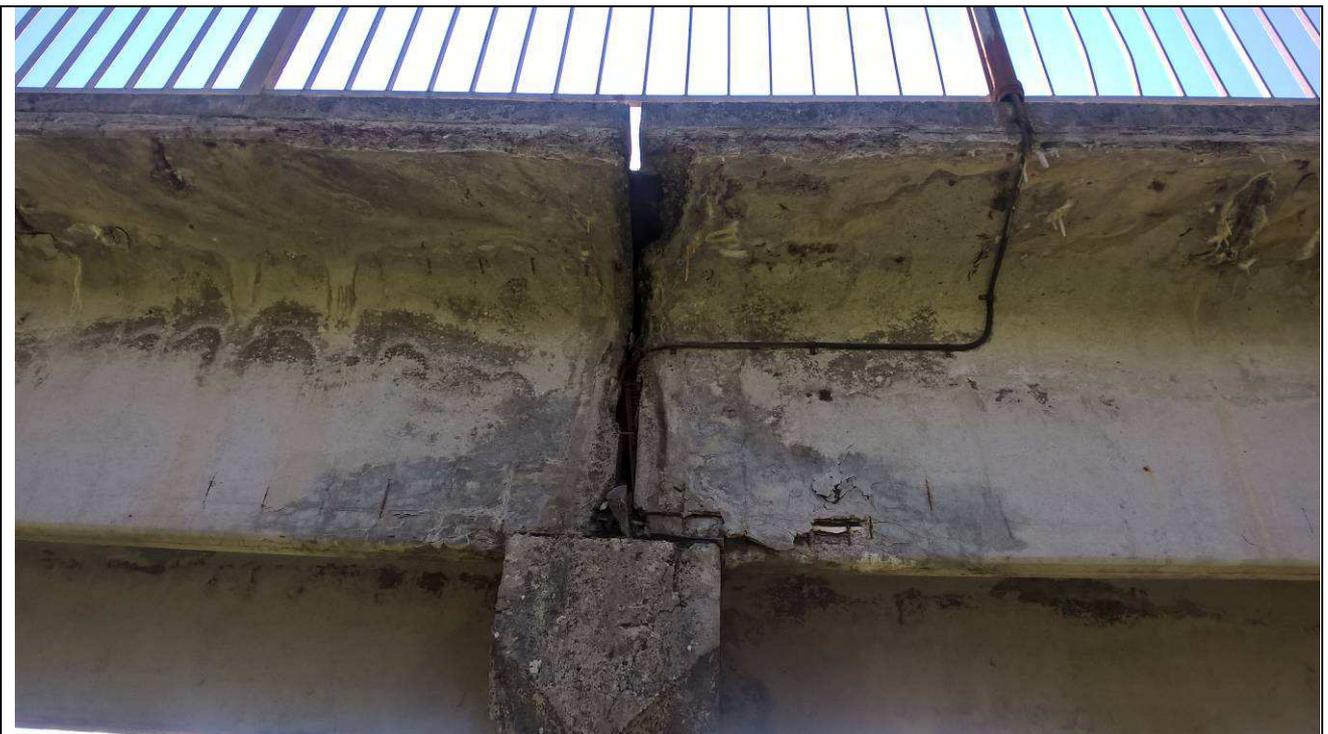
Fig. 12 – Vista del fianco delle travi precomprese all'appoggio sulla pila in alveo lato via Trento (si notano le staffe affioranti dalle travi per effetto dell'espulsione del copriferro e l'alimentazione elettrica che corre fino alla base del lampione installato sul fianco dell'impalcato)

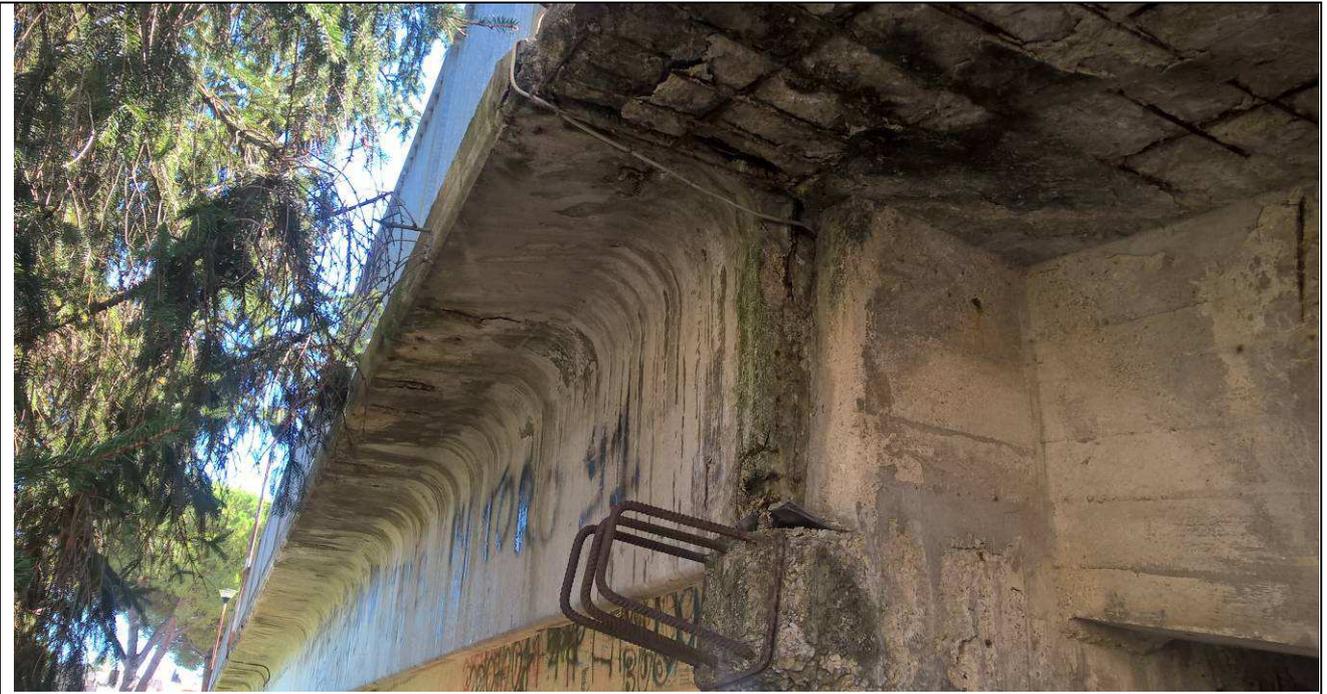
Fig. 15 – Vista in dettaglio di una mensola non interamente gettata sulla spalla lato via Trento

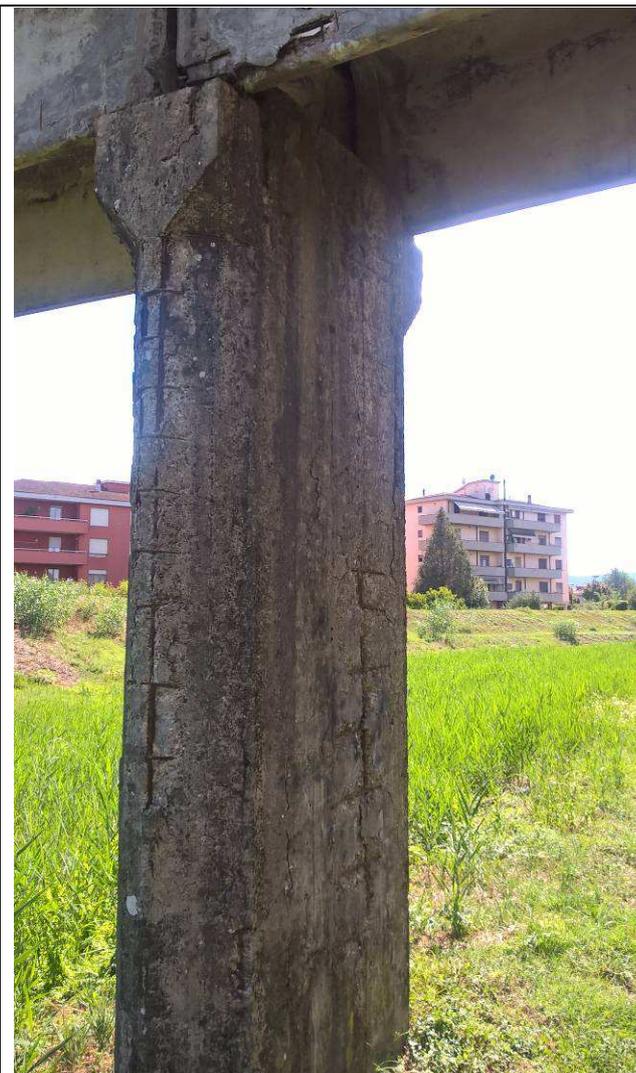
Fig. 16 – Vista generale della pila in alveo lato nord (armature affioranti su tutte le facce della struttura)

- Consolidamento delle pile in alveo e delle spalle fuori alveo, mediante ringrosso della sezione resistente, al quale dovrà aggiungersi l’attuazione degli interventi sommitali necessari a garantire un efficace alloggiamento e fissaggio per le strutture dell’impalcato di nuova esecuzione;

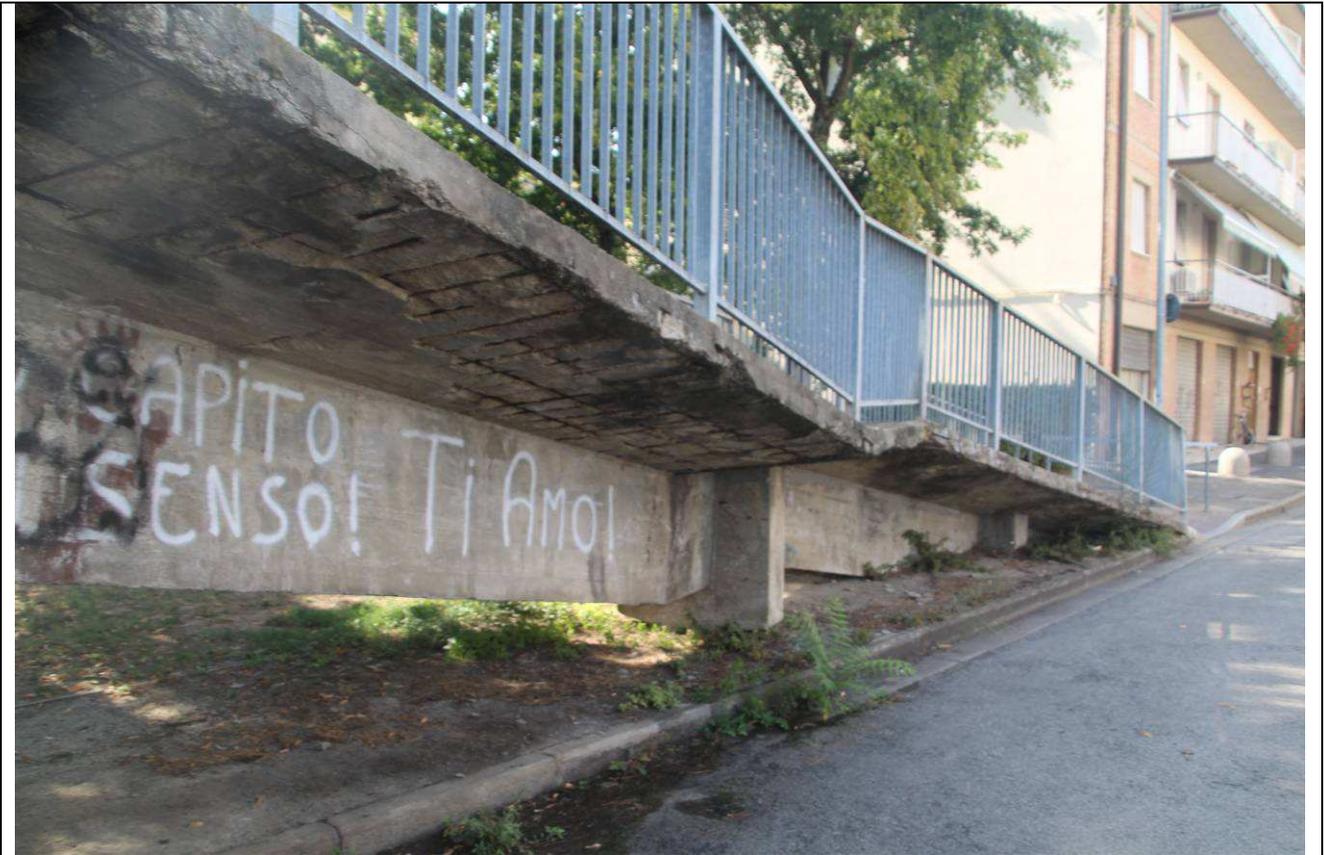
Fig. 41 – Vista del degrado del calcestruzzo all'intradosso della mensola sul fianco est della rampa (lato via Trento)

- Riparazione locale della sezione danneggiata e/o parzializzata degli elementi in c.a. gettati in opera che appaiono maggiormente danneggiati e/o deteriorati (pilastri, travi e mensole delle due rampe);

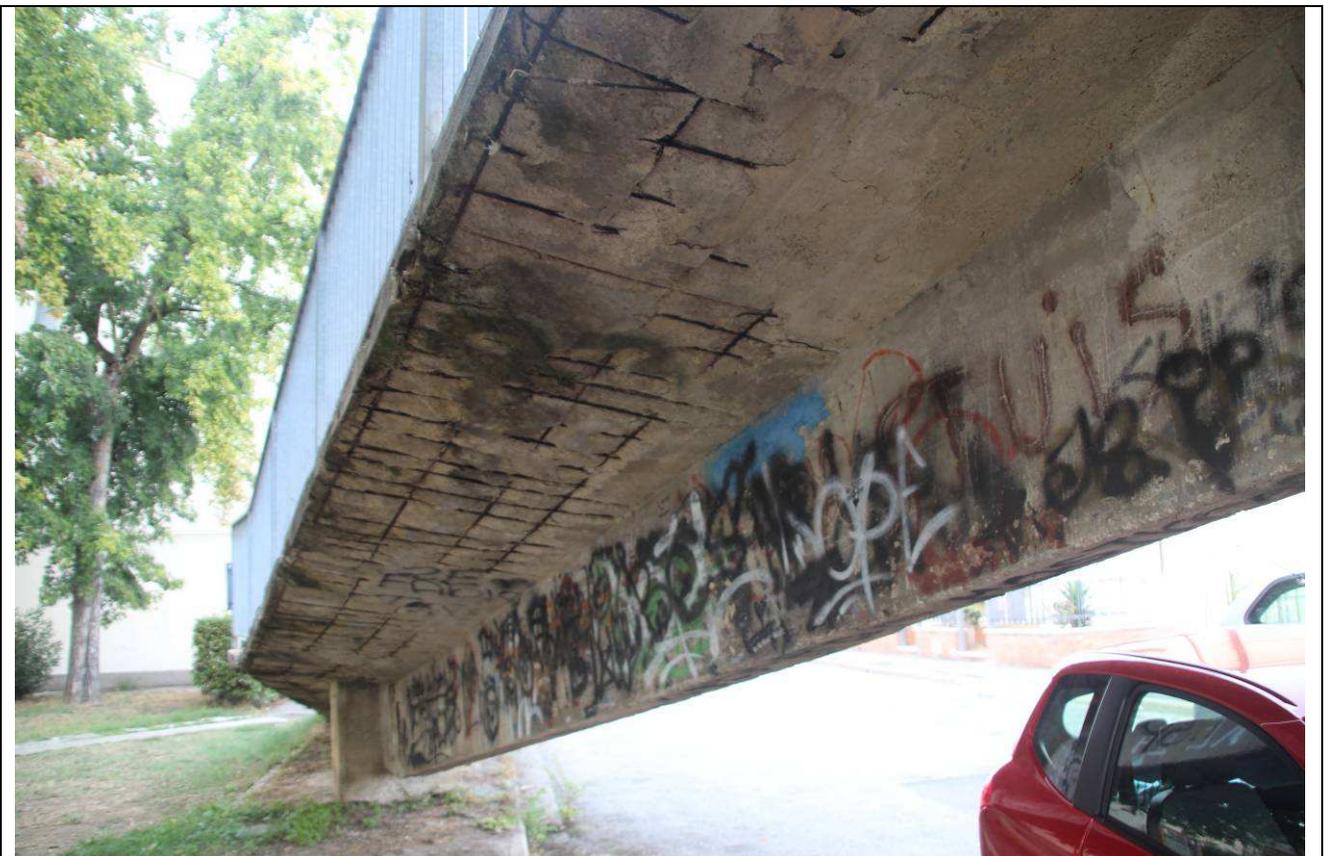
Fig. 42 – Vista del degrado del calcestruzzo all'intradosso della mensola sul fianco ovest della rampa (lato via Trento)

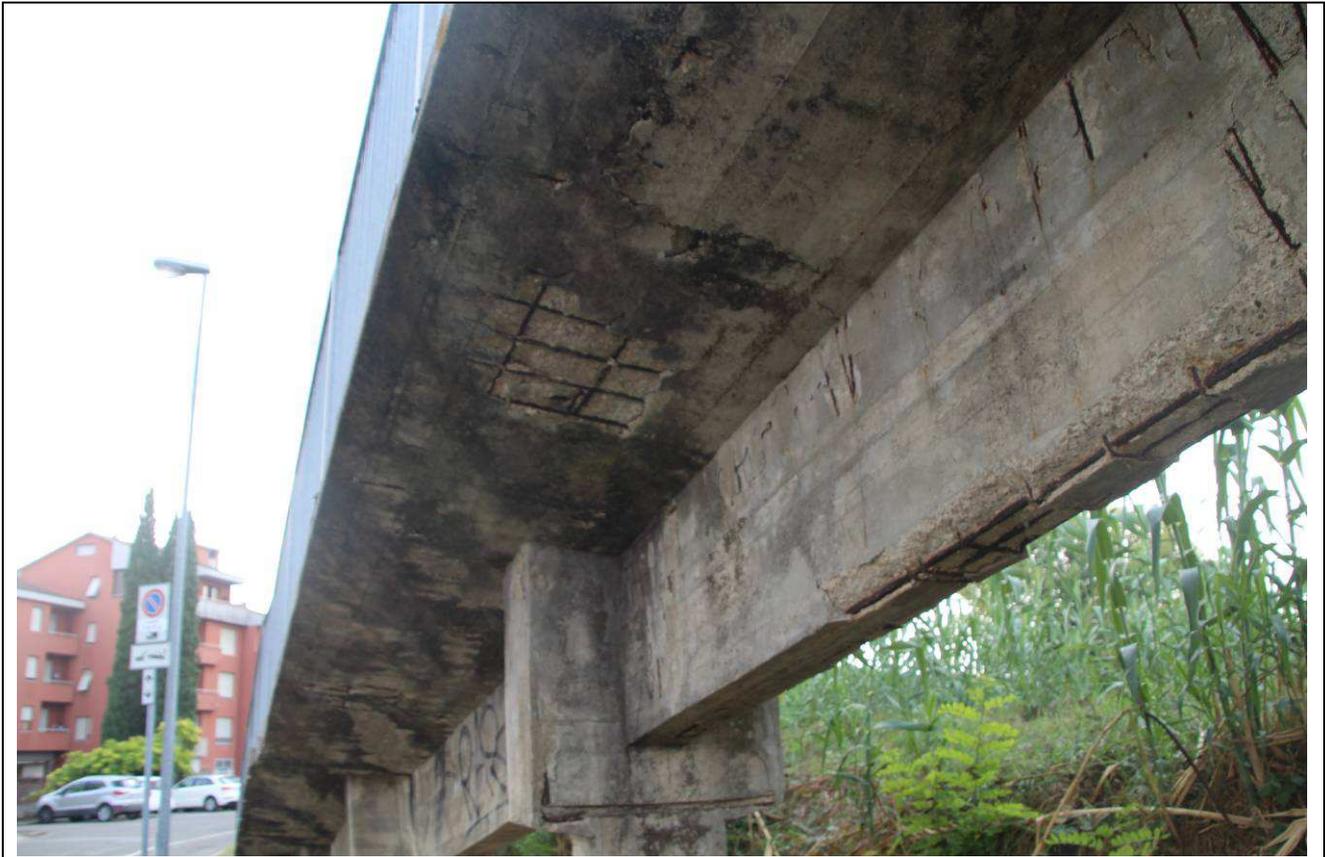
Fig. 43 – Vista del degrado del calcestruzzo all'intradosso della mensola e sulla trave della rampa lato via Ciari

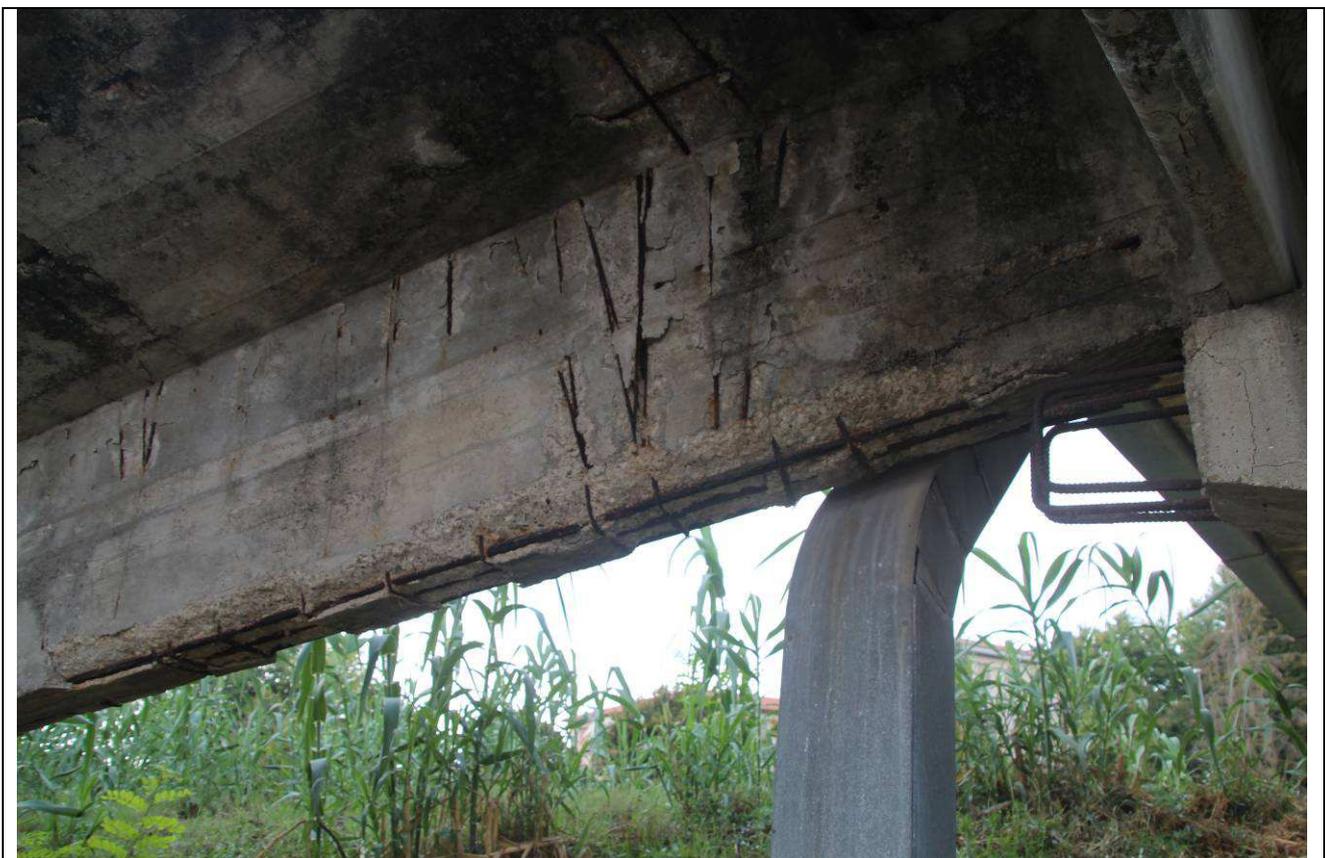
Fig. 44 – Dettaglio del degrado del calcestruzzo all'intradosso e sul fianco della trave della rampa lato via Ciari

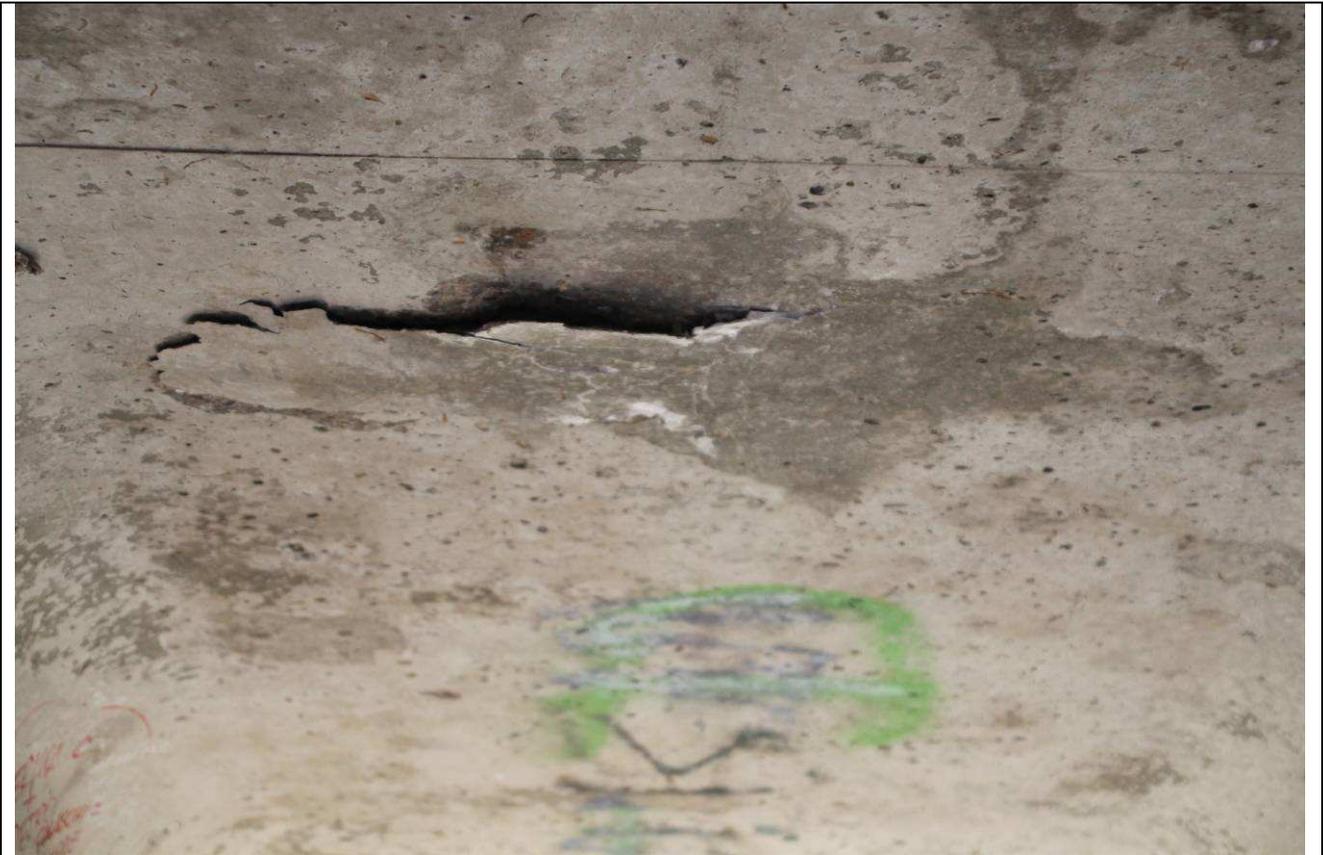
Fig. 45 – Particolare di una esfoliazione nella superficie in calcestruzzo all'intradosso di una delle travi prefabbricate

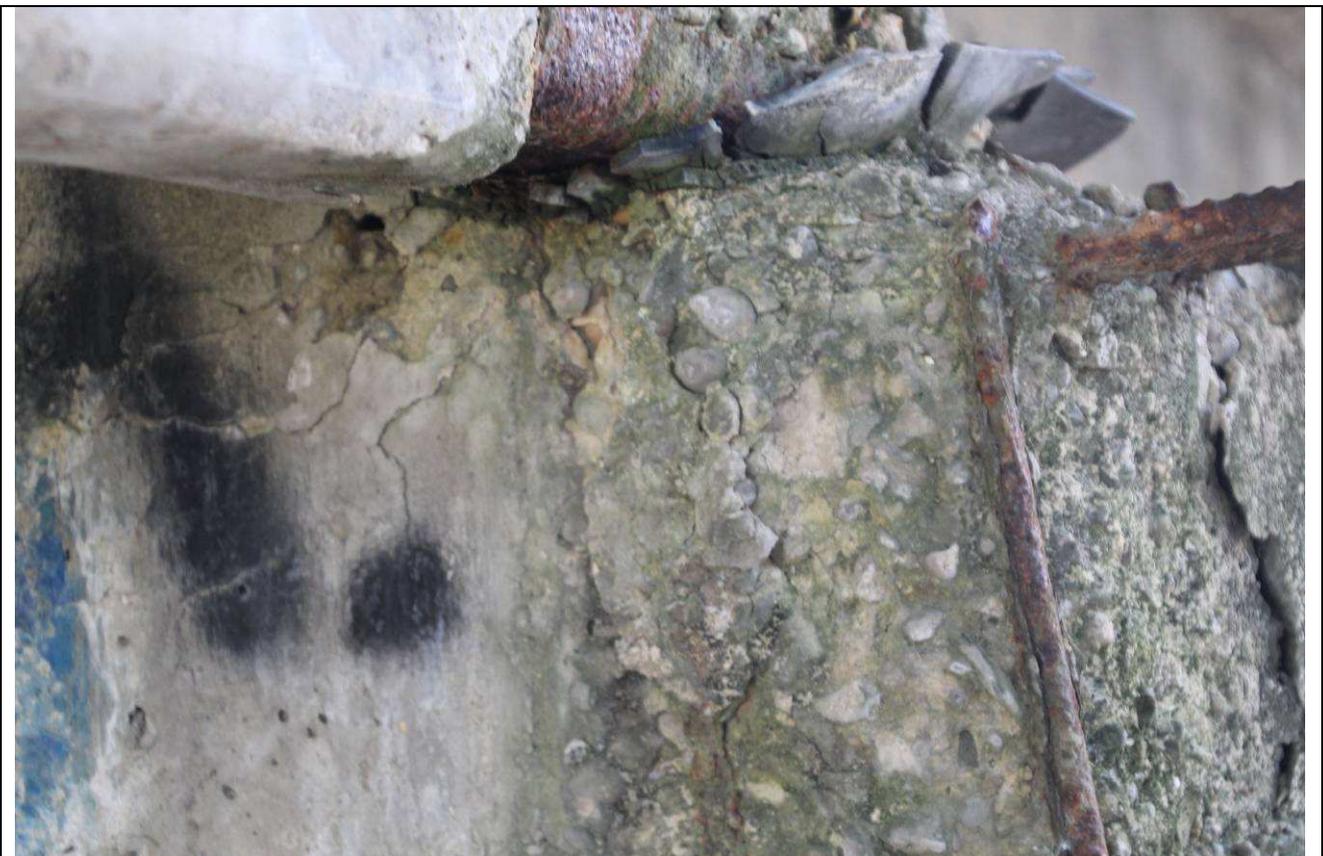
Fig. 46 – Dettaglio della rottura di una piastrina di neoprene all'appoggio di una trave in c.a.p. (è ben visibile anche lo stato di profondo degrado in cui versa la struttura in calcestruzzo gettato in opera della mensola di sostegno)

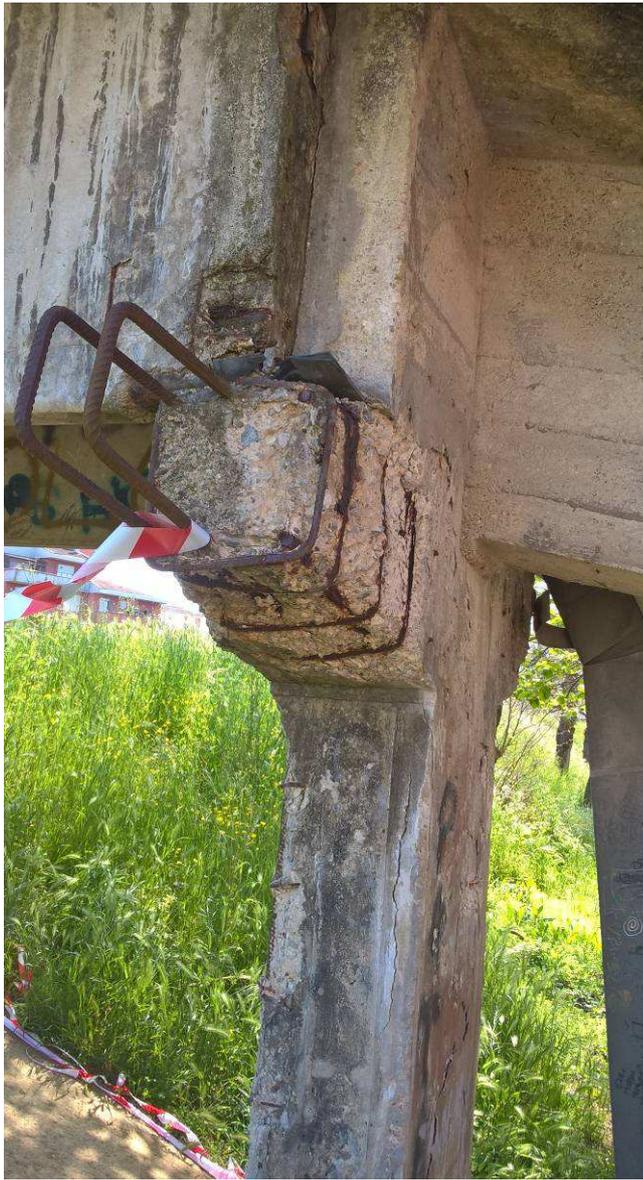
Fig. 47 – Dettaglio del degrado su una delle mensole della spalla nord (lato via Trento)

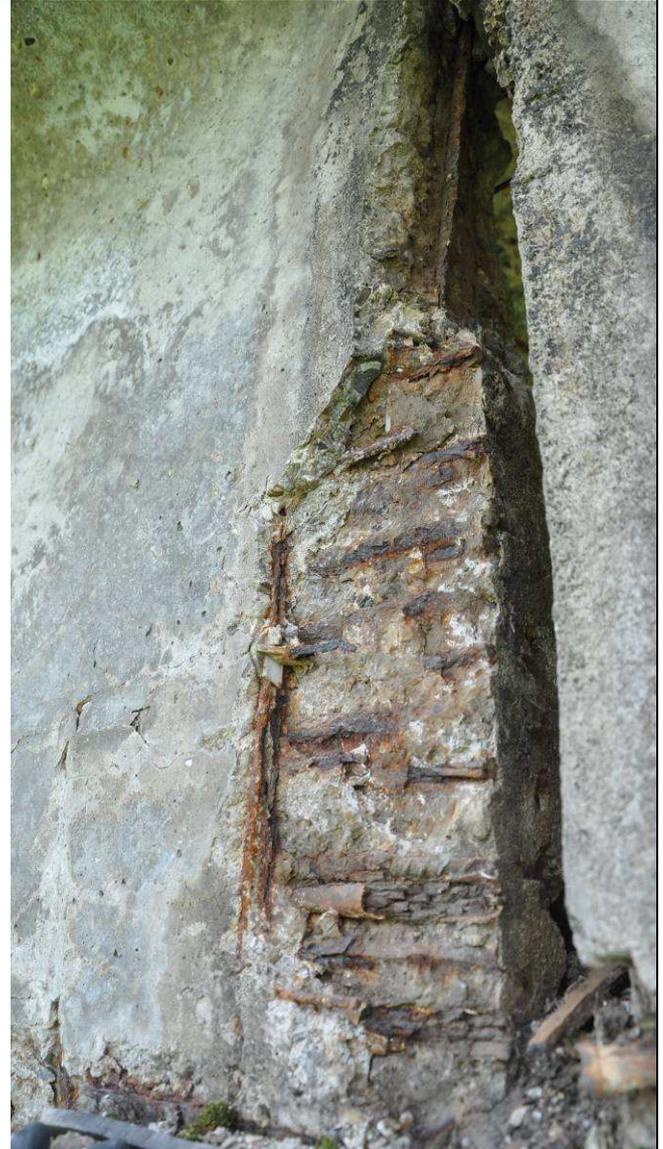
In particolar modo, hanno mostrato una condizione di conservazione assai precaria le zone di ancoraggio che riguardano le teste dei trefoli di acciaio armonico alle estremità delle travi precomprese dell'impalcato (appoggi sulle spalle e sulle pile), laddove il calcestruzzo dei manufatti prefabbricati denota profondi segni di disgregazione e ampie porzioni prive di copriferro.

Fig. 48 – Vista di dettaglio del dissesto nella sezione di estremità di una trave in c.a.p. in corrispondenza dell'appoggio su una pila intermedia

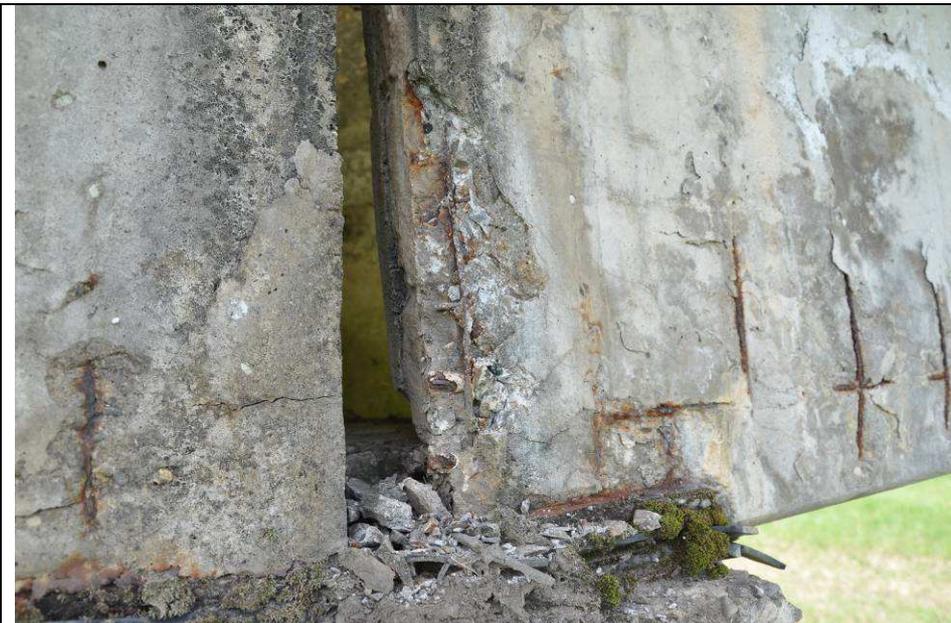
Fig. 49 – Vista di dettaglio del dissesto nella sezione di estremità di una trave in c.a.p. in corrispondenza dell'appoggio su una pila intermedia

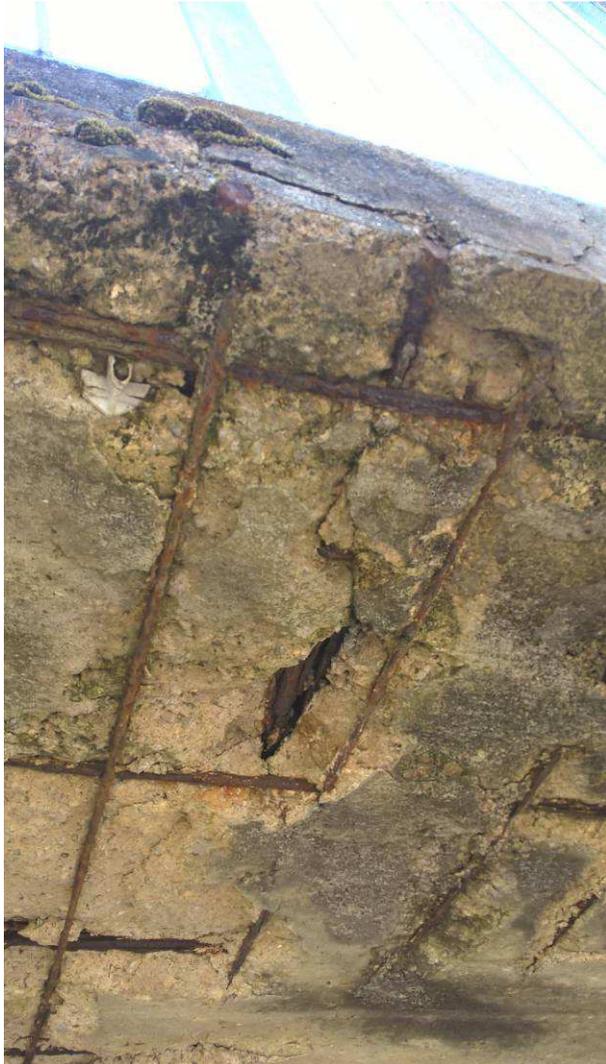
Fig. 50 – Dettaglio dell'espulsione del copriferro su una mensola laterale della rampa nord

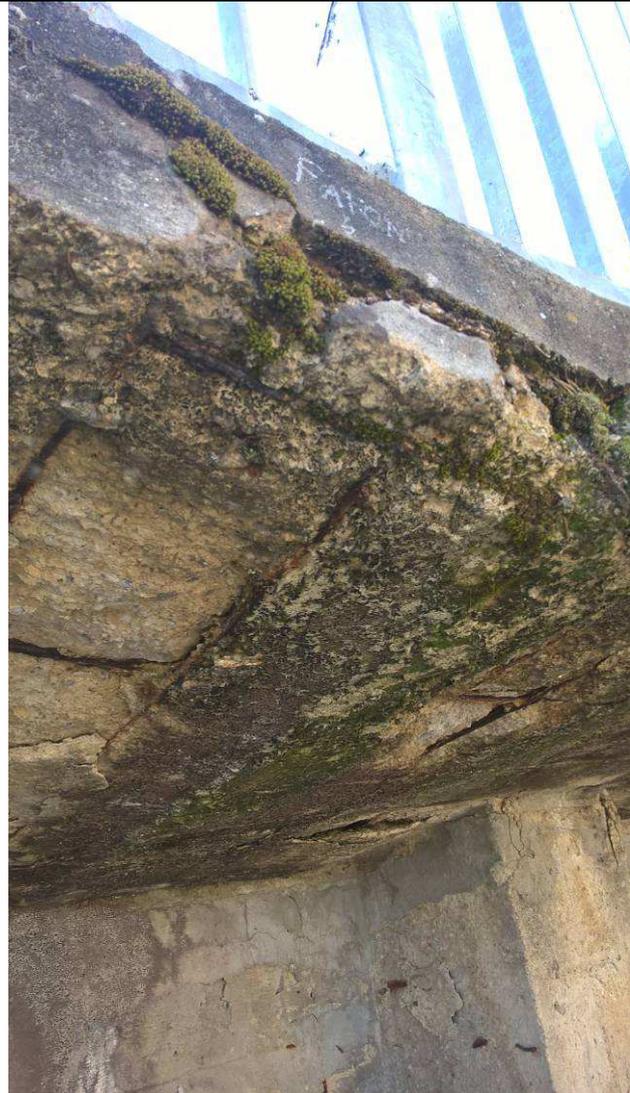
Fig. 51 – Dettaglio dell'espulsione del copriferro su una mensola laterale della rampa nord

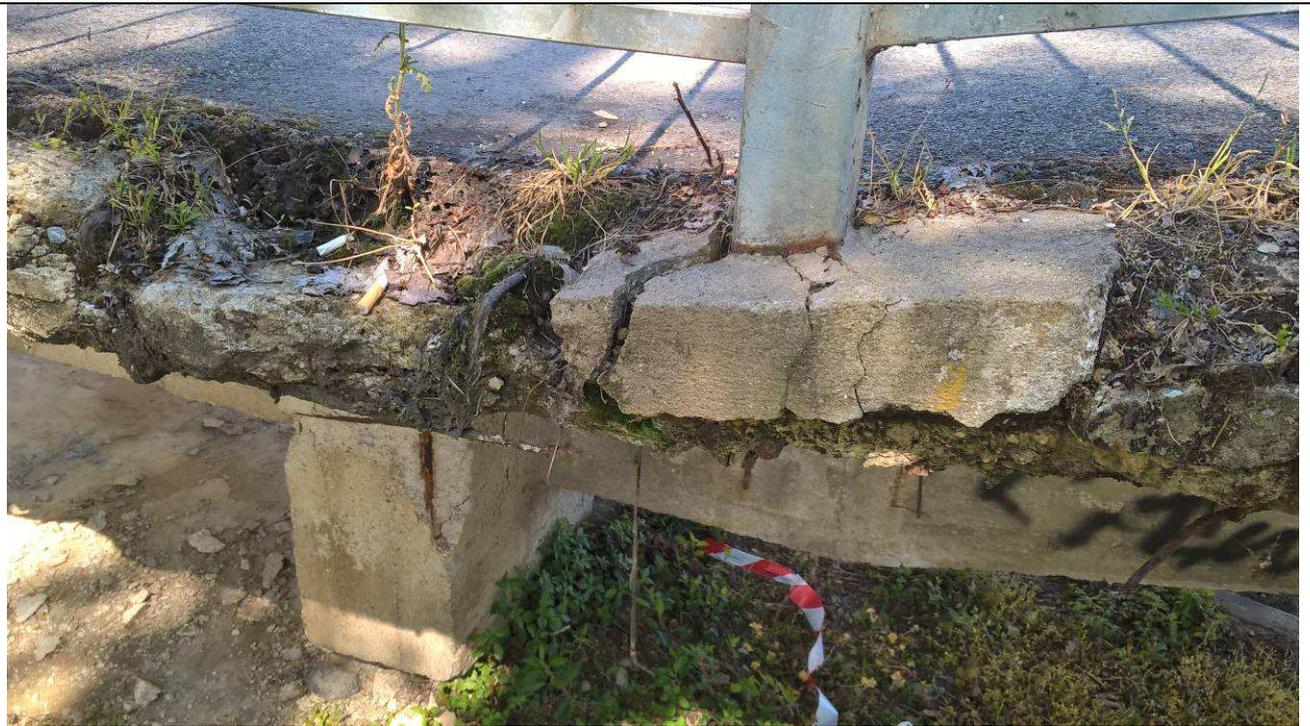
Il cordolo in calcestruzzo nel quale sono annegati i piatti di base dei montanti principali, lungo l'intero sviluppo delle due rampe su via Trento e via Ciari, risulta affetto in più punti da ampie lesioni che ne parzializzano la sezione e ne riducono drasticamente l'efficacia in termini di tenuta dell'ancoraggio stesso. In particolare modo, all'altezza della passerella su via Trento si evidenziano casi di completa assenza del calcestruzzo del cordolo tutt'intorno alla zona di alloggiamento del piatto di base dei vari montanti. Lo stato di estesa corrosione dei piatti in acciaio inclusi nei getti di calcestruzzo, ben visibile e documentato nelle immagini fotografiche di Fig. 54-55, ha portato con il tempo ad un rigonfiamento che appare tipico delle componenti di armatura ossidate. tale rigonfiamento, nel tempo, ha causato l'espulsione del copriferro in calcestruzzo (Figg. 51/53 e 55) . Inoltre, la stessa struttura dei piatti metallici di base risulta soggetta a fenomeni di "sfogliatura", con vere proprie lamine di materiale che tendono a staccarsi per effetto della profonda corrosione alla quale risulta esposto il materiale.

Fig. 52 – Particolare della rottura del cordolo di bordo sul lato ovest della rampa lato via Trento (l'ancoraggio del montante della balaustra appare del tutto compromesso)

Tra gli interventi strutturali di completamento sono compresi anche i parapetti in acciaio che andranno a sostituire le ringhiere attuali, caratterizzate da numerosi segni di corrosioni e deterioramento e da condizioni di precaria affidabilità degli incastri alla base sulle strutture della passerella, come ampiamente documentato nei paragrafi precedenti della presente relazione. I nuovi parapetti, sia sulle rampe che sull'impalcato, saranno contrassegnati da un disegno ricurvo da ottenersi con doppi piatti sagomati ed accoppiati in

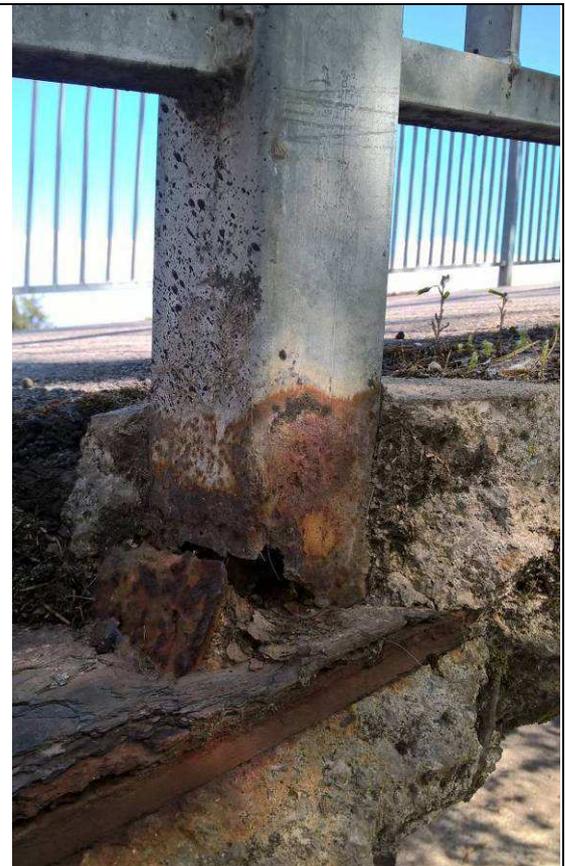
(*) Nota: Lo spessore del tubo è stato misurato *in situ* in corrispondenza di un elemento corroso che risultava localmente sfondato, come visibile nella successiva fotografia di Fig. 54.

Fig. 54 – Dettaglio della corrosione alla base di un montante della balaustra (zona rampa lato via Trento)

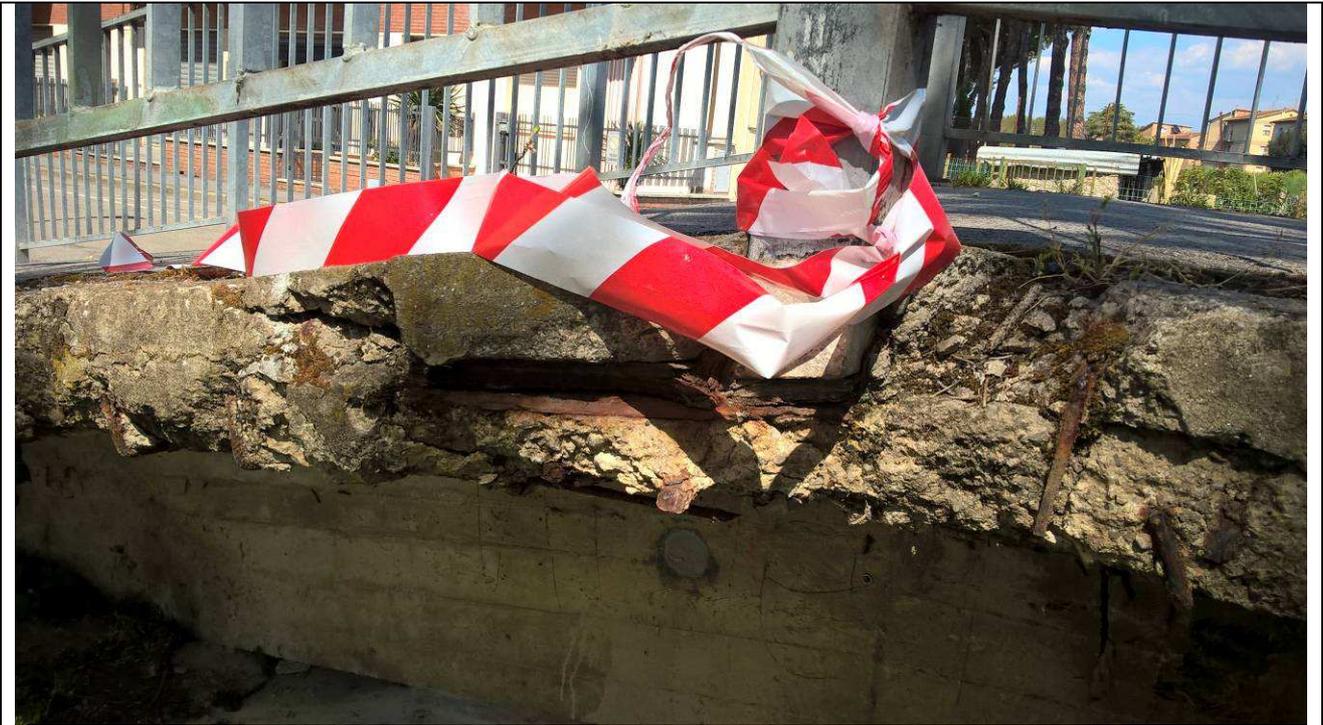
Fig. 55 – Vista del degrado del calcestruzzo all'intradosso della mensola sul fianco ovest della rampa (lato via Trento)

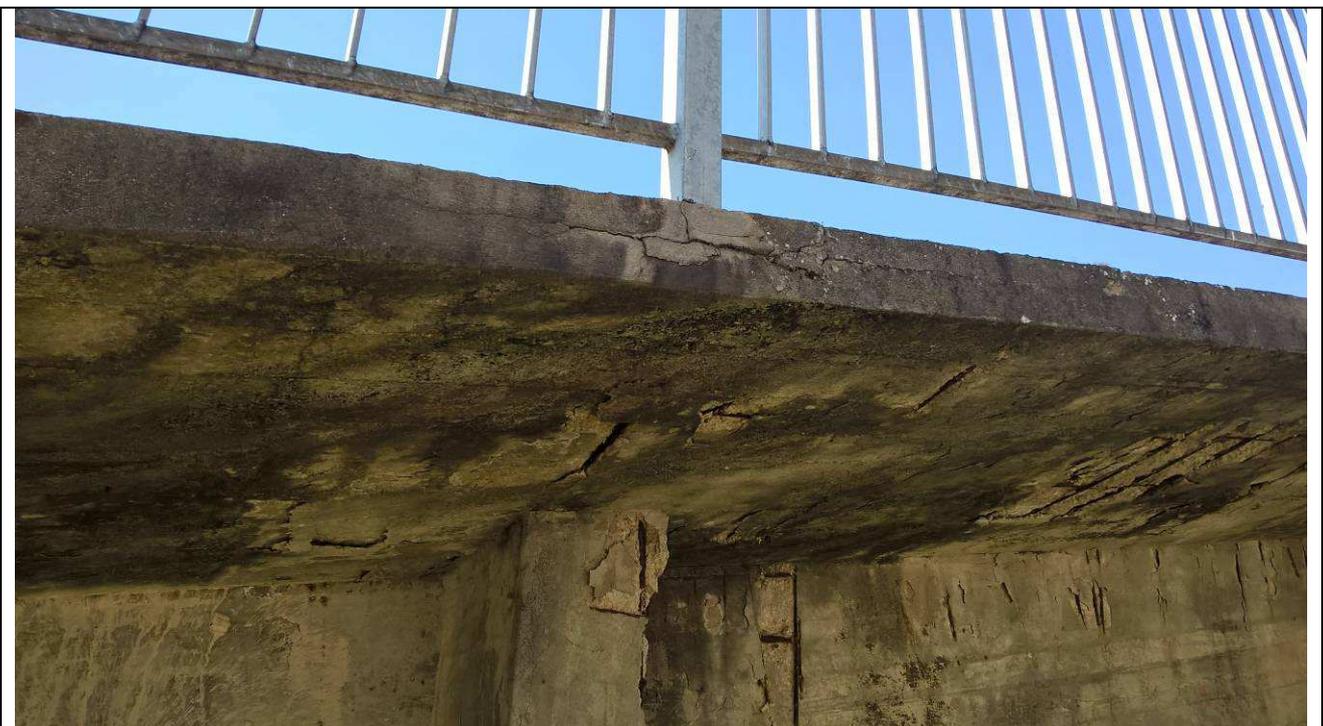
Il lato su via B. Ciari mostra uno stato di conservazione leggermente migliore, imputabile, forse, anche ad una migliore qualità del calcestruzzo, rilevata sulla scorta delle prove di laboratorio condotte su campioni prelevati *in situ*. Tuttavia, anche in questo secondo caso risultano presenti vistose ed estese fessurazioni che compromettono l'integrità della struttura dei cordoli, con evidenti ricadute sull'efficacia dell'ancoraggio (si veda, ad esempio, il tratto di cordolo individuato nelle Figg. 56-57).

Fig. 56 – Particolare di una esfoliazione nella superficie in calcestruzzo all'intradosso di una delle travi prefabbricate
