**INTERVENTO DI ADEGUAMENTO STATICO E SISMICO
DELLA PASSERELLA PEDONALE SUL TORRENTE AGLIENA
TRA VIA TRENTO E VIA B. CIARI**

COMUNE	Certaldo (FI)	DATA:	Marzo 2022
LOCALITA'	Via Trento –Via B. Ciari		Il tecnico Ing. Giovanni Corti
COMMITTENTE	Comune di Certaldo		
ELABORATO	DG1	RELAZIONE TECNICA ILLUSTRATIVA GENERALE E DOCUMENTAZIONE FOTOGRAFICA

RELAZIONE GENERALE ILLUSTRATIVA

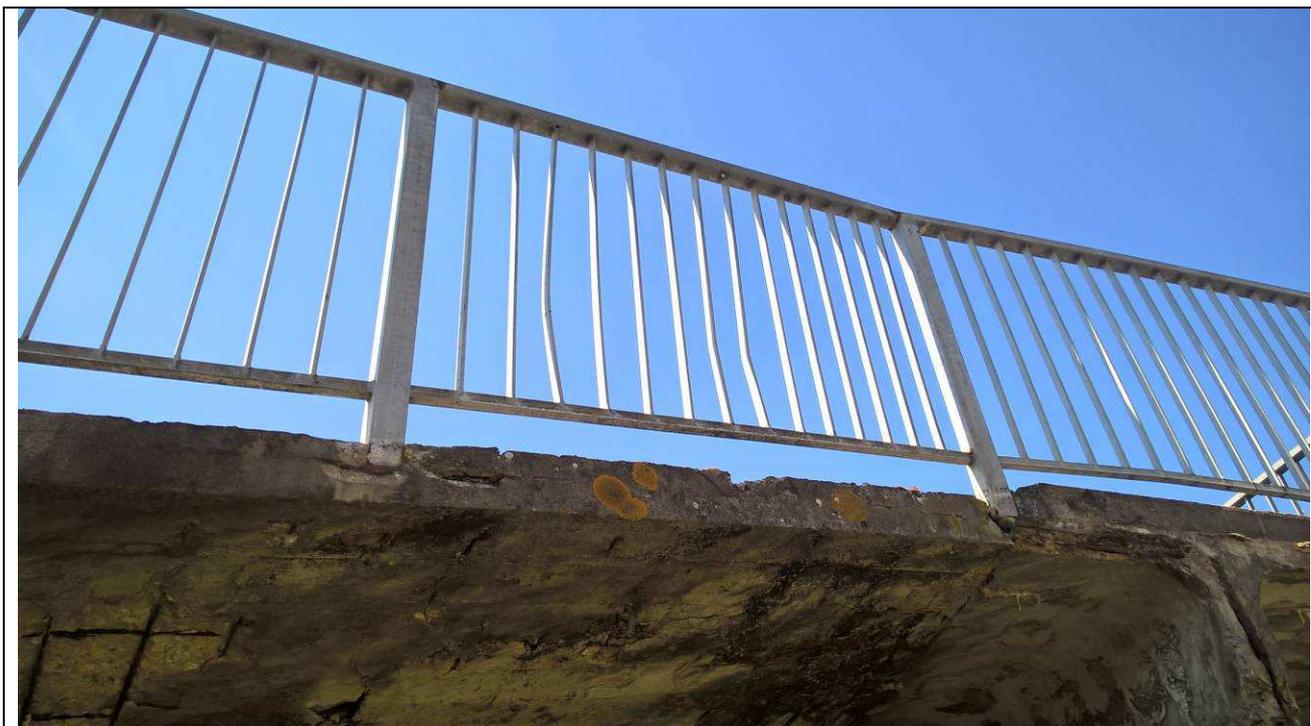
Il lato su via B. Ciari mostra uno stato di conservazione leggermente migliore, imputabile, forse, anche ad una migliore qualità del calcestruzzo, rilevata sulla scorta delle prove di laboratorio condotte su campioni prelevati *in situ*. Tuttavia, anche in questo secondo caso risultano presenti vistose ed estese fessurazioni che compromettono l'integrità della struttura dei cordoli, con evidenti ricadute sull'efficacia dell'ancoraggio (si veda, ad esempio, il tratto di cordolo individuato nelle Figg. 56-57).

Fig. 57 – Vista del degrado del calcestruzzo all'intradosso della mensola sul fianco ovest della rampa (lato via Trento)

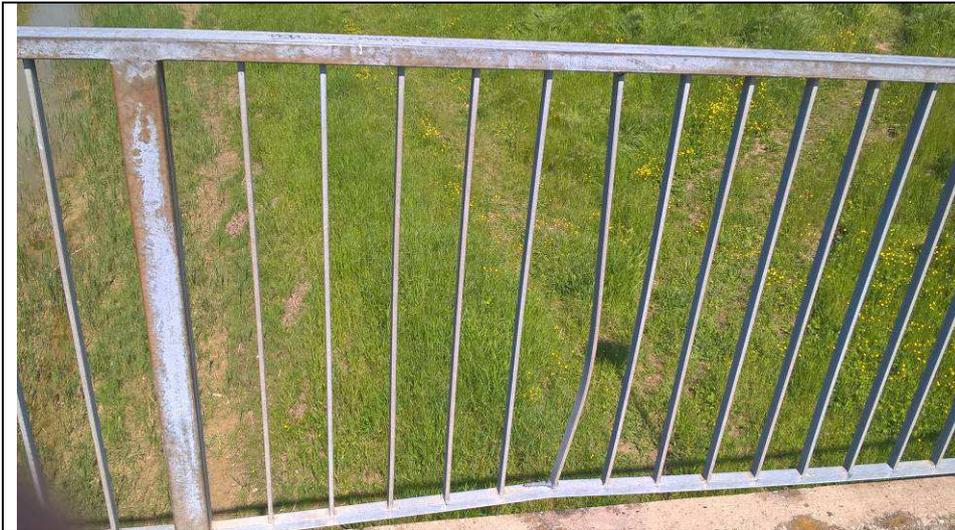
Fig. 58 – Dettaglio di alcuni elementi danneggiati in un campo di balaustra sull'impalcato (campata 1-2, lato monte)

Tra gli interventi strutturali di completamento sono compresi anche i parapetti in acciaio che andranno a sostituire le ringhiere attuali, caratterizzate da numerosi segni di corrosioni e deterioramento e da condizioni di precaria affidabilità degli incastri alla base sulle strutture della passerella, come ampiamente documentato nei paragrafi precedenti della presente relazione. I nuovi parapetti, sia sulle rampe che sull'impalcato, saranno contrassegnati da un disegno ricurvo da ottenersi con doppi piatti sagomati ed accoppiati in
