COMUNE DI CERTALDO

**ASTA PUBBLICA PER LA VENDITA DI VEICOLI NON PIÙ IN USO
ALL'AMMINISTRAZIONE COMUNALE DI CERTALDO**

SCHEDE TECNICHE DEI VEICOLI

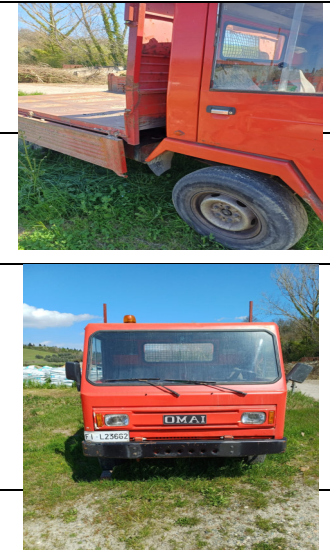
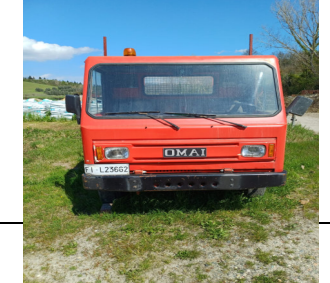
LOTTO 4	Descrizione	Foto
TIPOLOGIA	Autocarro

TARGA	FIL23662	
MARCA	SIVE srl	
MODELLO	OMAI I28	
COLORE	Rosso	
ALIMENTAZIONE	Gasolio	
IMMATRICOLAZIONE	08/02/1991	
CILINDRATA	1929	
POTENZA	48	
REVISIONE	Scadenza 07/2026	
BOLLO	31/01/2027

PORTATA	/	
CONDIZIONI GENERALI	Il mezzo presenta la rottura dell'albero di trasmissione, ammaccature più o meno lievi sulla carrozzeria e vari punti di ruggine. L'abitacolo presenta punti di usura. Cassone ribaltabile trilaterale funzionante.	
NOTE	Il veicolo necessita di riparazione per ripristinare la dovuta sicurezza.	
PREZZO A BASE D'ASTA		€ 250,00

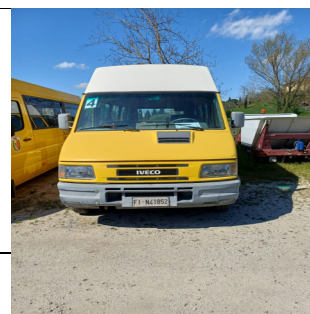
LOTTO 6	Descrizione	Foto
TIPOLOGIA	Scuolabus

TARGA	FIN41852
MARCA	FIAT IVECO
MODELLO	A45
COLORE	Giallo
ALIMENTAZIONE	Gasolio
IMMATRICOLAZIONE	01/03/1994
CILINDRATA	2445
POTENZA	72
REVISIONE	SCADUTA
BOLLO	31/01/2027
PORTATA	/
CONDIZIONI GENERALI	Il mezzo presenta qualche ammaccatura e usura dovuta alla vetusta età nonché ruggine in alcune parti della carrozzeria. Presenta pompa carburante rotta con notevole perdita di gasolio, mancanza di revisione.
NOTE	Il veicolo necessita di Verifiche per ripristinare la dovuta sicurezza.
PREZZO A BASE D'ASTA	€ 300,00
