**INTERVENTO DI ADEGUAMENTO STATICO E SISMICO
DELLA PASSERELLA PEDONALE SUL TORRENTE AGLIENA
TRA VIA TRENTO E VIA B. CIARI**

COMUNE	Certaldo (FI)	DATA:	Marzo 2022
LOCALITA'	Via Trento –Via B. Ciari		Il tecnico Ing. Giovanni Corti
COMMITTENTE	Comune di Certaldo		
ELABORATO	DG1	RELAZIONE TECNICA ILLUSTRATIVA GENERALE E DOCUMENTAZIONE FOTOGRAFICA

RELAZIONE GENERALE ILLUSTRATIVA

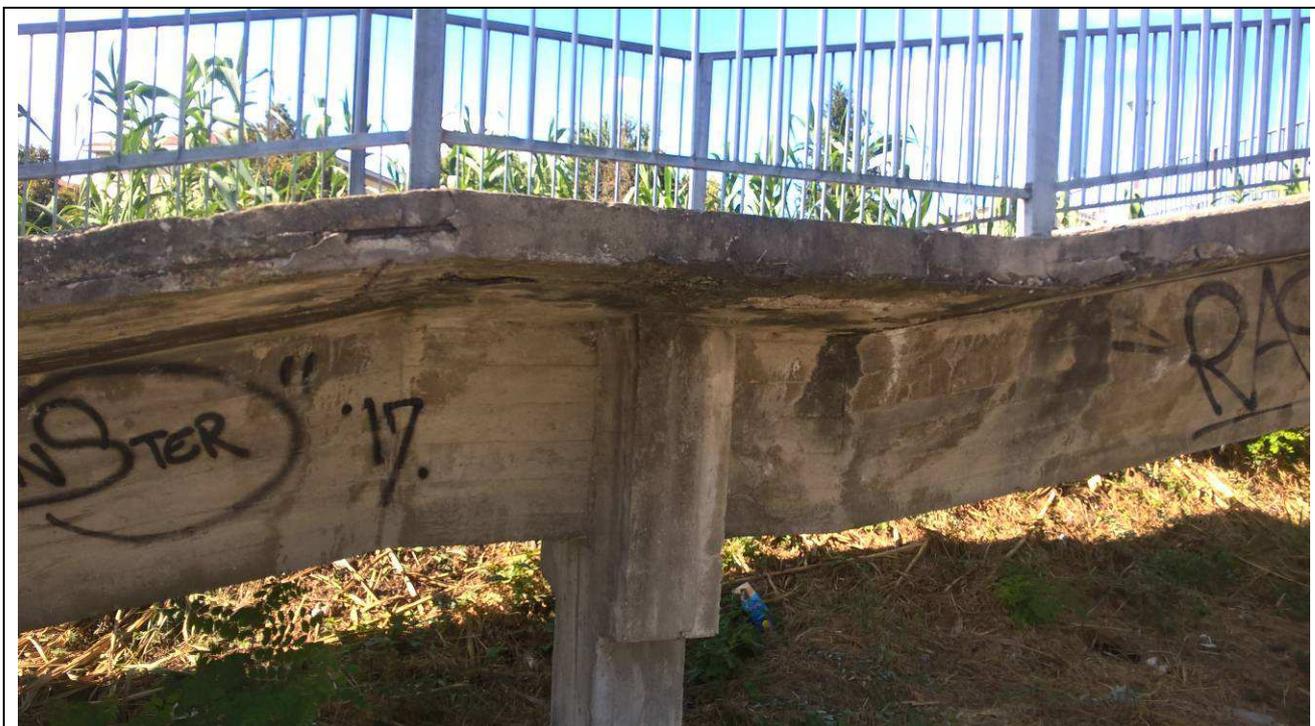
In corrispondenza delle sezioni di raccordo tra le travi e i pilastri di sostegno delle rampe, la struttura mostra la presenza di una serie di pulvini di raccordo che portano la sezione dei pilastri ad una larghezza complessiva di circa 100 cm, mentre lo spessore mantiene costante il valore di 30 cm che caratterizza la dimensione minore di tutti i pilastri delle rampe (Fig. 8).

Fig. 8 – Vista laterale di un pilastro in c.a. a sostegno della rampa su via Ciari, con il caratteristico "pulvino" di raccordo sulla trave centrale

- Consolidamento di alcuni pilastri in c.a. a sostegno delle rampe, con esecuzione di un ringrosso della sezione resistente del tutto analogo, per tipologia, a quello previsto per le spalle e per le pile poste a supporto dell’impalcato;

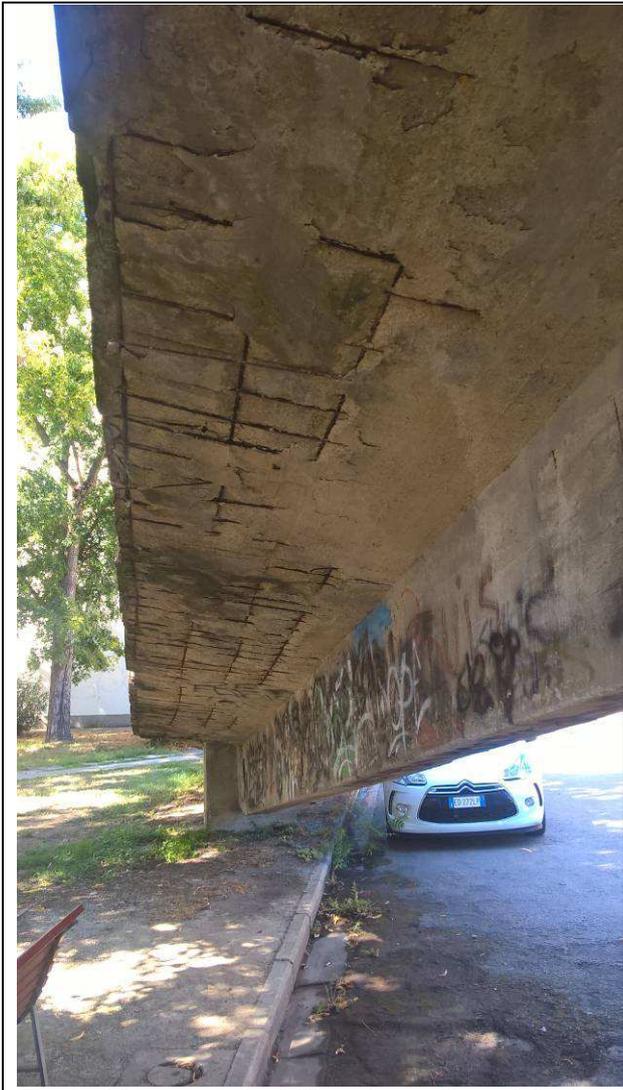
Fig. 9 – Vista generale dell'intradosso di una delle due mensole che aggettano dalla rampa su via Trento

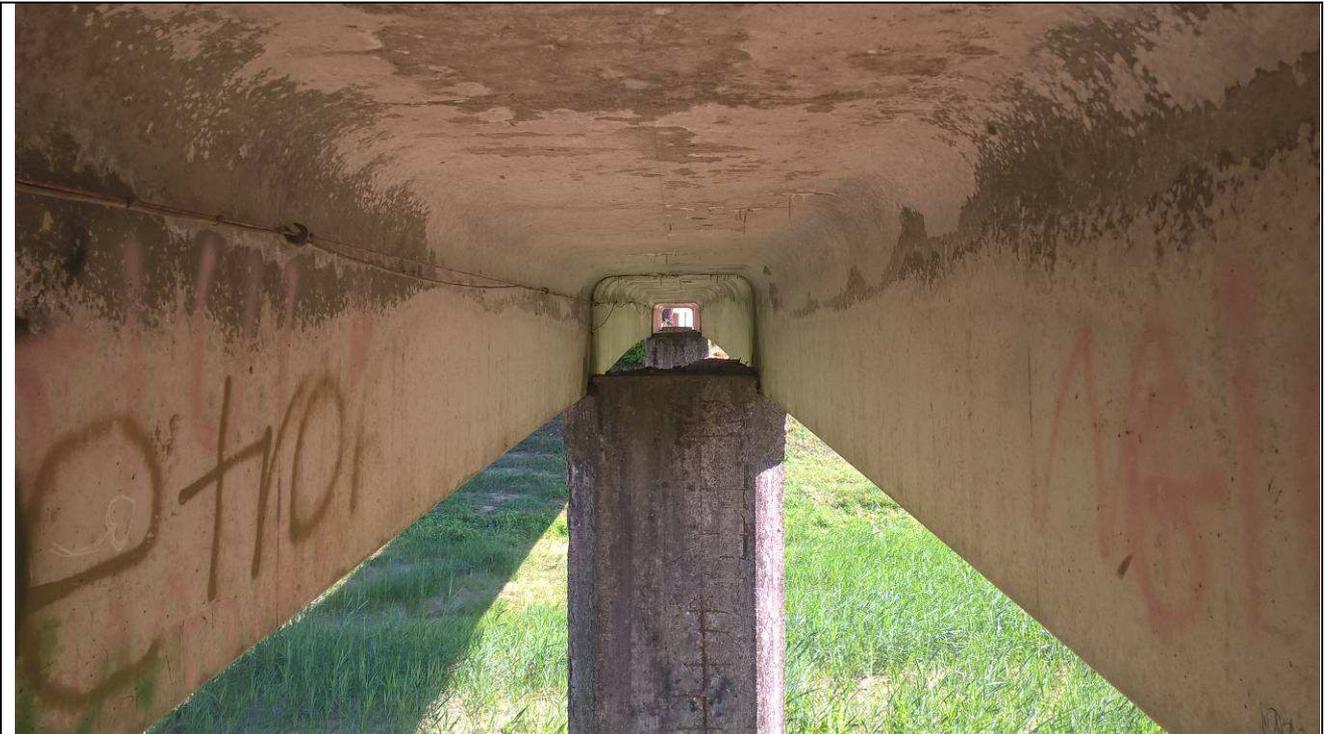
Fig. 11 – Vista della parte interna tra le nervature del tegolo precompresso, con dettaglio del baggio di contrasto in testa alla pila gettata in opera (pila in alveo lato via Trento)

- Consolidamento delle pile in alveo e delle spalle fuori alveo, mediante ringrosso della sezione resistente, al quale dovrà aggiungersi l’attuazione degli interventi sommitali necessari a garantire un efficace alloggiamento e fissaggio per le strutture dell’impalcato di nuova esecuzione;

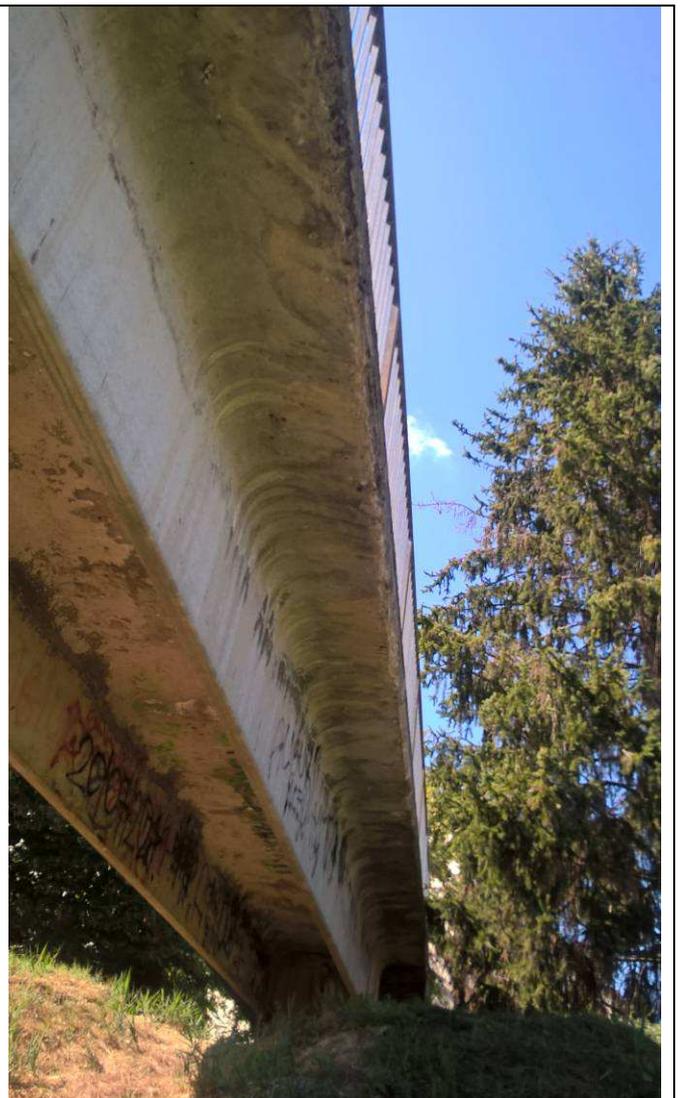
Fig. 17 – Vista di intradosso di un tratto dell'impalcato

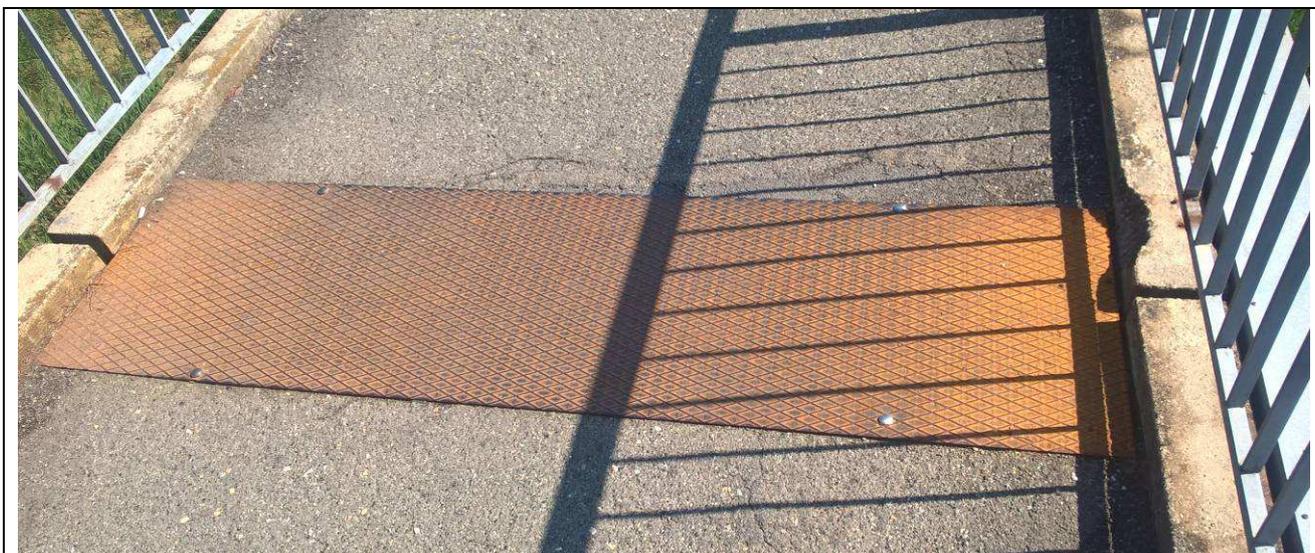
I giunti di raccordo tra le travi dell'impalcato sono sormontati da semplici lastre di lamiera striata antiscivolo, bloccate alla pavimentazione mediante tassellature puntuali (Fig. 20).

Fig. 20 – Lamiera a copertura del giunto tra due tratti di impalcato

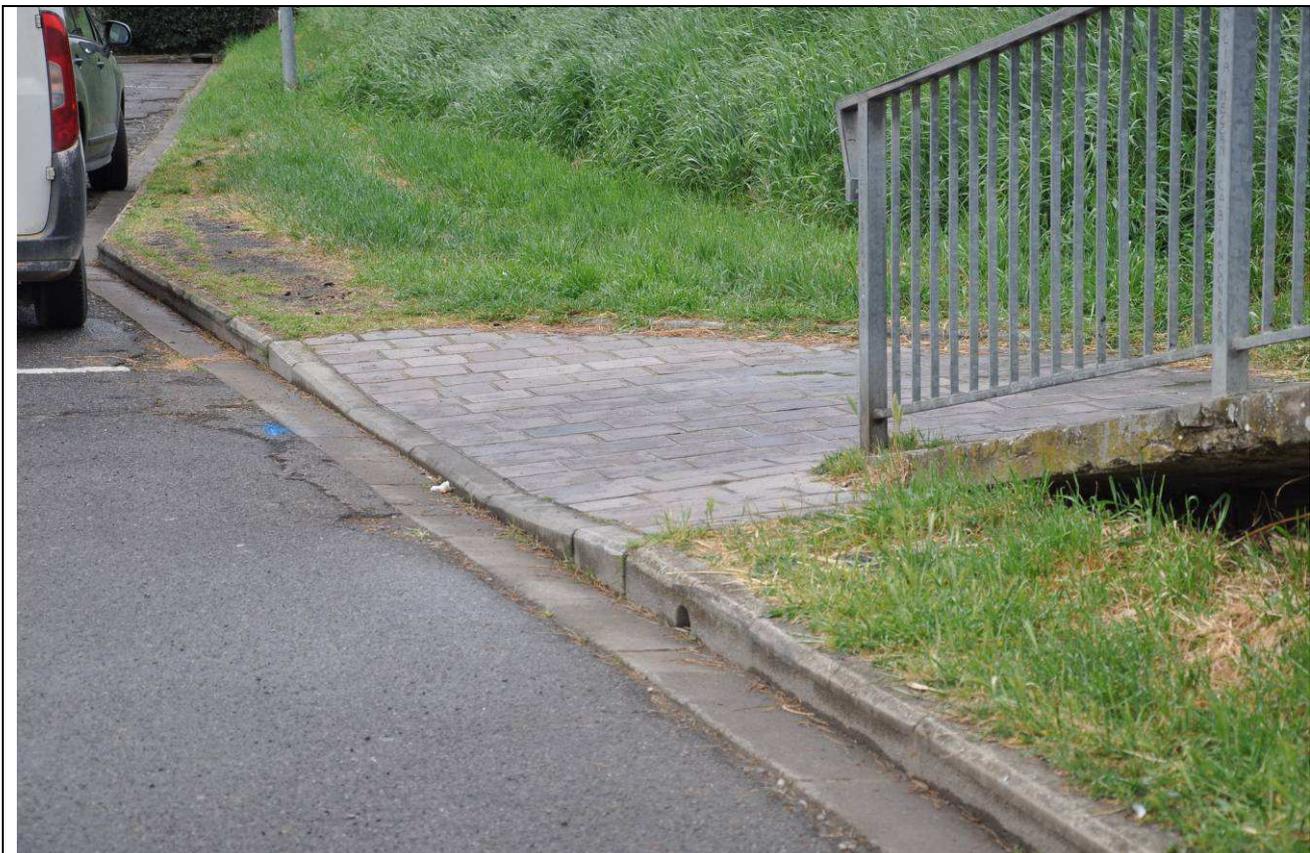
La pavimentazione delle aree di accesso alla base delle rampe, ove non ricoperta da una stesura irregolare e parziale di conglomerato bituminoso, appare caratterizzata da elementi lapidei di pezzatura irregolare e di forma per lo più rettangolare. La tipologia della pavimentazione attuale è ben visibile nella seguente fotografia scattata sul lato di via B. Ciari (Fig. 21).

Fig. 21 – Dettaglio della pavimentazione attuale alla base della rampa su via B. Ciari

Le lavorazioni dovranno comprendere anche il ripristino della pavimentazione lapidea alla base delle rampe, da realizzarsi prevedibilmente con lastre di pietra in porfido o altro materiale di aspetto simile, con pezzatura e disegno rettangolare o irregolare, in analogia con le caratteristiche della pavimentazione esistente. Quest'ultima risulta visibile nelle porzioni non occultate dalla stesura della pavimentazione bituminosa che copre parzialmente alcune zone alla base delle rampe, come testimoniato in precedenza dall'immagine fotografica di Fig. 21.

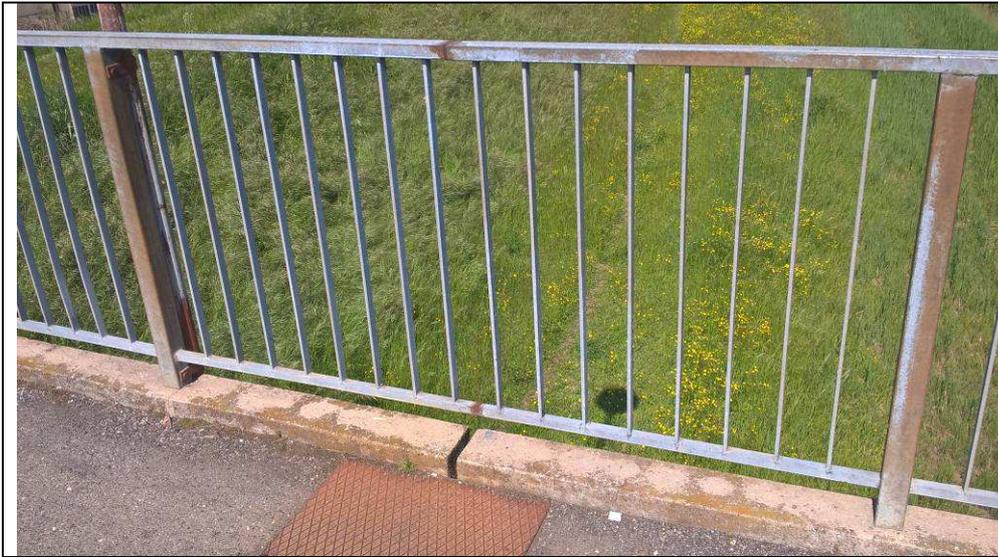
Si nota che le strutture tubolari della balaustre sono ordite in continuo lungo l’impalcato e sulle rampe, senza interruzione in corrispondenza dei giunti tra i principali elementi strutturali (Figg. 25/27).

Fig. 25 – Particolare di un campo di parapetto all'altezza di un giunto sull'impalcato (i correnti tubolari della balaustra sono collegati senza soluzione di continuità)

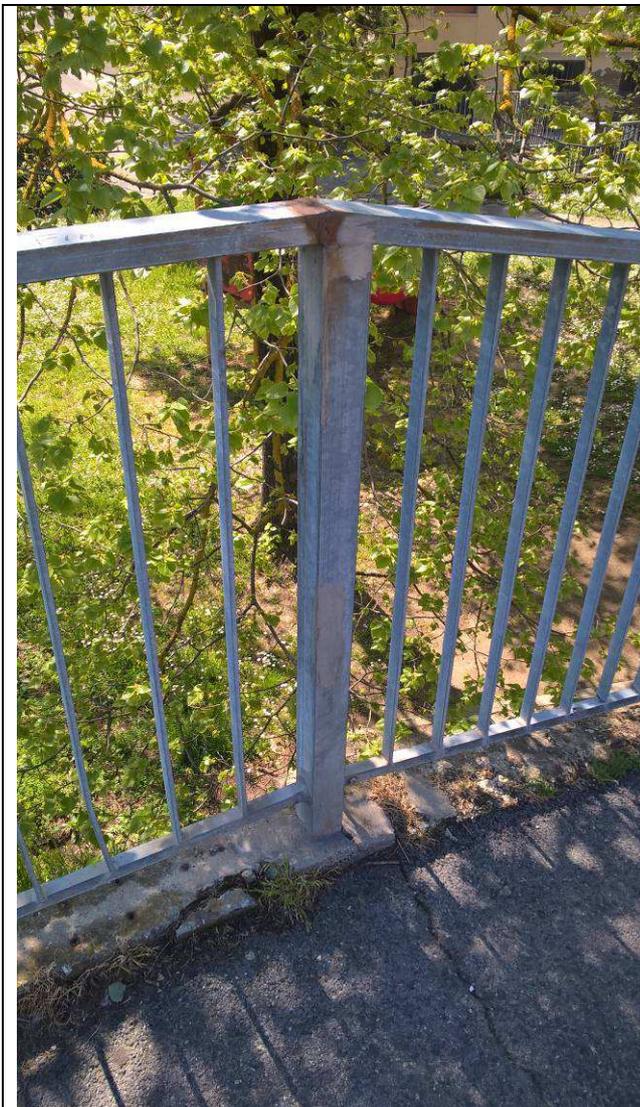
Fig. 26 – Dettaglio del montante ancorato all'estremità della trave di impalcato sul lato di via Trento (montante a comune con il campo di balaustra della rampa, lato valle)

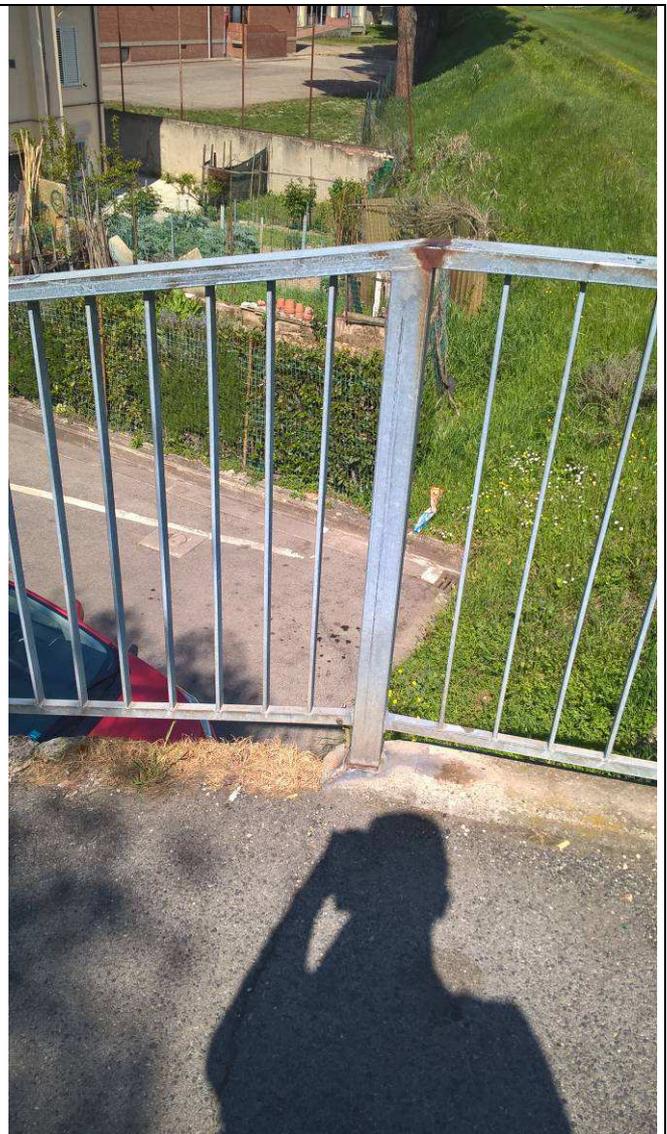
Fig. 27 – Vista del montante ancorato all'estremità della trave di impalcato sul lato di via Trento (montante a comune con il campo di balaustra della rampa, lato monte)

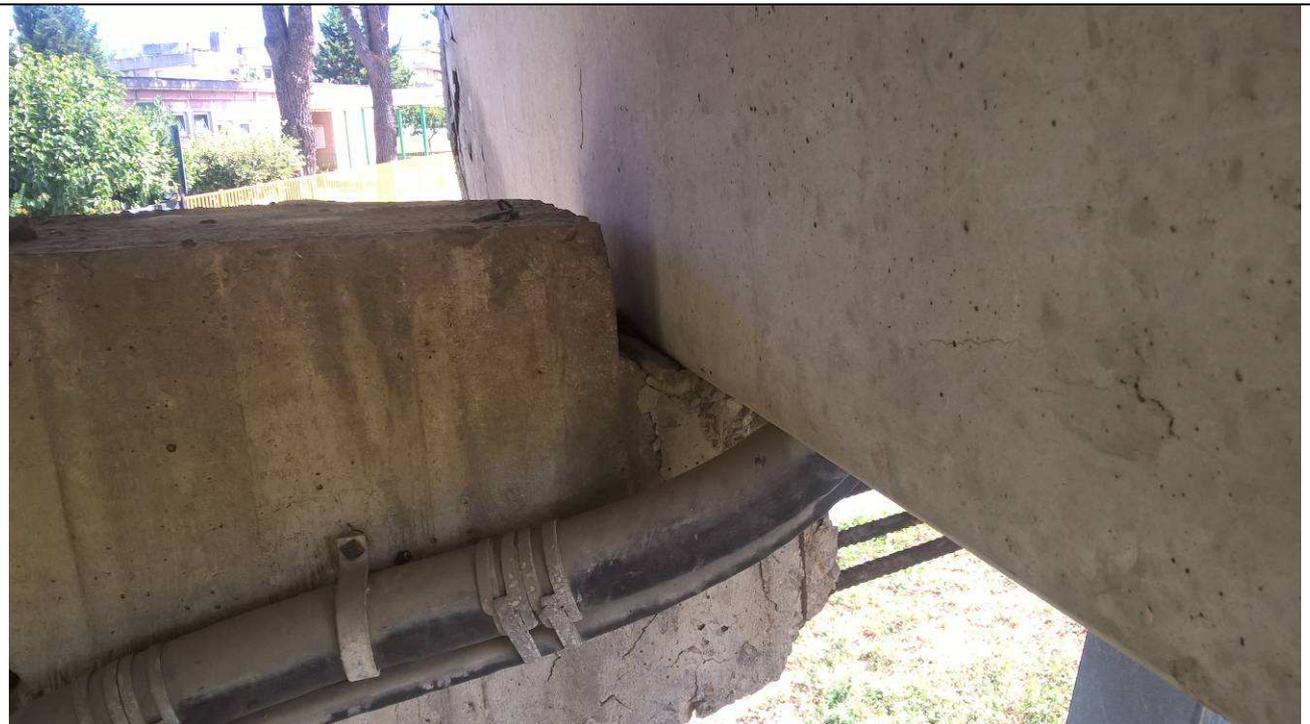
Fig. 36 – Dettaglio dell'appoggio di una nervatura della trave in c.a.p. sulla spalla sud (si nota in dettaglio il fascio di cavi che sale verso la canaletta porta impianti posta lungo il fianco dell'impalcato)

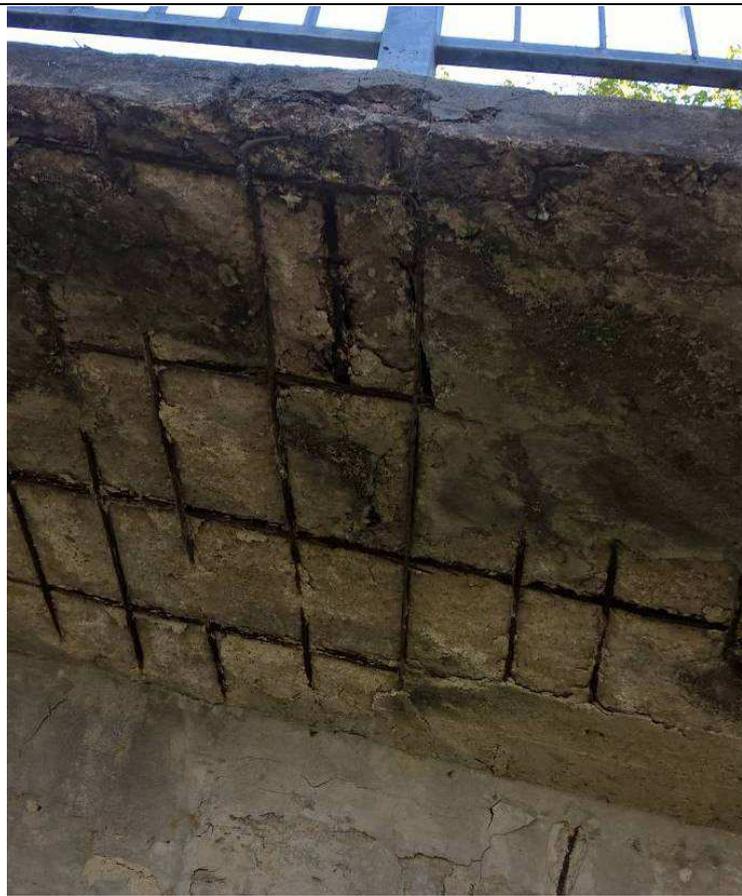
Fig. 53 – Dettaglio della mensola sulla rampa nord con ancoraggio di testa di un montante della balaustra

Tra gli interventi strutturali di completamento sono compresi anche i parapetti in acciaio che andranno a sostituire le ringhiere attuali, caratterizzate da numerosi segni di corrosioni e deterioramento e da condizioni di precaria affidabilità degli incastri alla base sulle strutture della passerella, come ampiamente documentato nei paragrafi precedenti della presente relazione. I nuovi parapetti, sia sulle rampe che sull'impalcato, saranno contrassegnati da un disegno ricurvo da ottenersi con doppi piatti sagomati ed accoppiati in
