INTERVENTO DI ADEGUAMENTO STATICO E SISMICO DELLA PASSERELLA PEDONALE SUL TORRENTE AGLIENA TRA VIA TRENTO E VIA B. CIARI

Progetto ESECUTIVO

COMUNE	Certaldo	STAZ. APPALTANTE	Comune di Certaldo
LOCALITA'	Via B. Ciari - Via Trento	ELABORATO	IMPALCATO Campata "C" - Dettagli della struttura
STAZ. APPALTANTE	Comune di Certaldo	STAZ. APPALTANTE	Comune di Certaldo
ELABORATO	IMPALCATO Campata "C" - Dettagli della struttura	PROGETTISTA	Ing. Giovanni Corti
STAZ. APPALTANTE	Comune di Certaldo	COSTRUTTORE	
ELABORATO	IMPALCATO Campata "C" - Dettagli della struttura	DIRETTORE LAVORI

TAV
S45

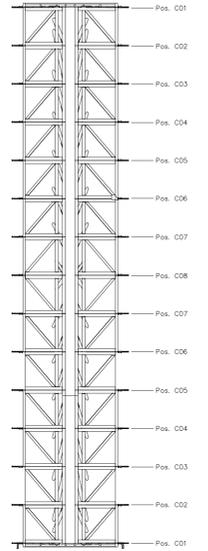
Scala 1:20

Dettagli dei "cavalletti" trasversali

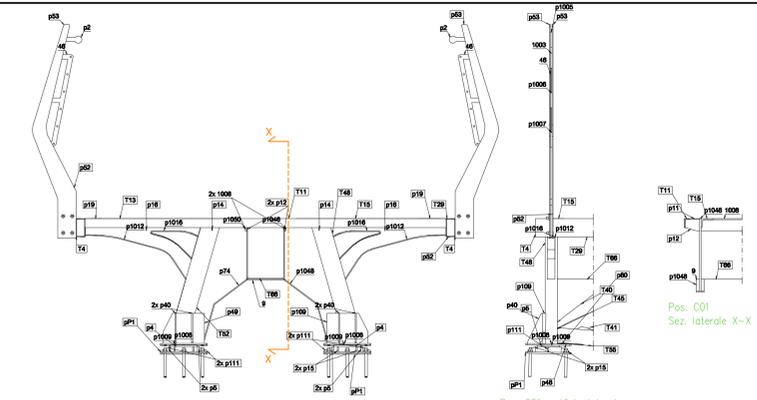
Struttura trasversale pos. C01

Pos. C01 - Vista frontale
Pos. C01 - Vista laterale

Pos. C01 - Vista dall'alto

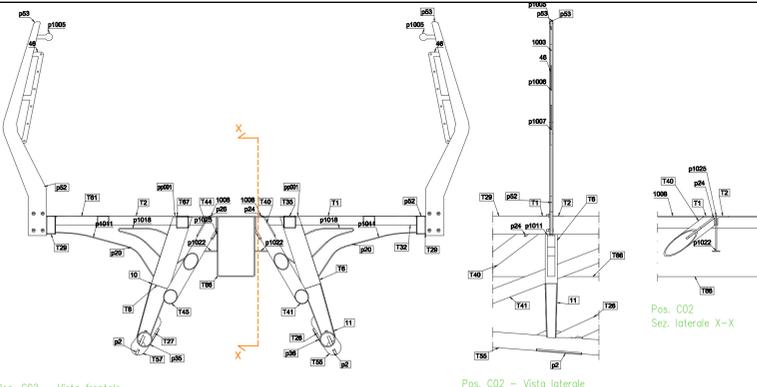
Struttura trasversale pos. C02

Pos. C02 - Vista frontale
Pos. C02 - Vista laterale

Pos. C02 - Vista dall'alto

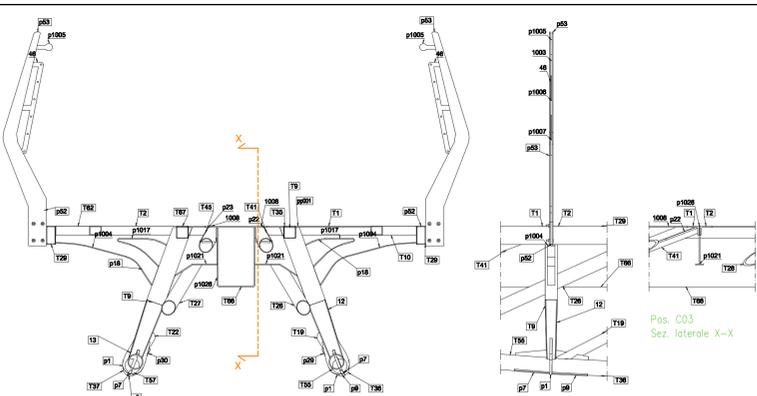
Struttura trasversale pos. C03

Pos. C03 - Vista frontale
Pos. C03 - Vista laterale

Pos. C03 - Vista dall'alto

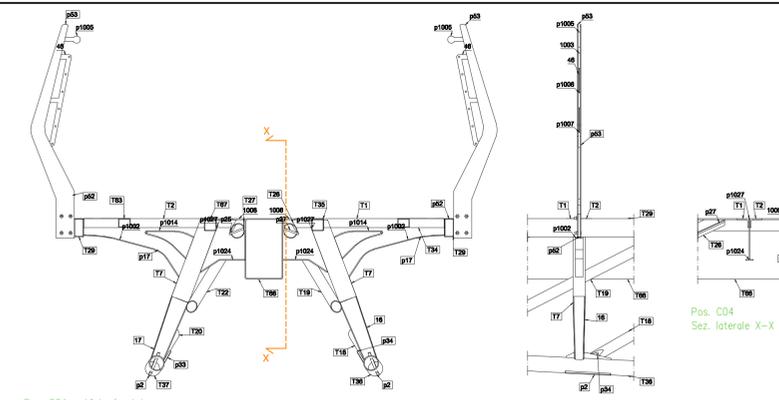
Struttura trasversale pos. C04

Pos. C04 - Vista frontale
Pos. C04 - Vista laterale

Pos. C04 - Vista dall'alto

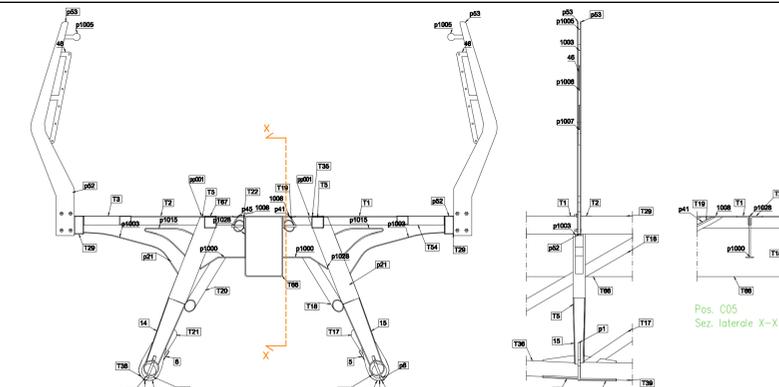
Struttura trasversale pos. C05

Pos. C05 - Vista frontale
Pos. C05 - Vista laterale

Pos. C05 - Vista dall'alto

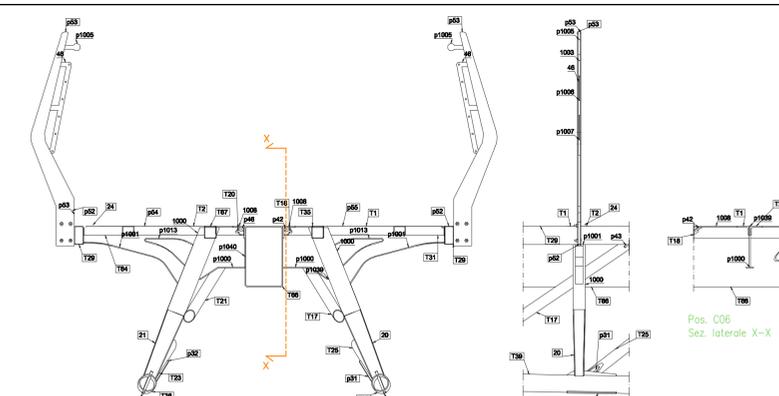
Struttura trasversale pos. C06

Pos. C06 - Vista frontale
Pos. C06 - Vista laterale

Pos. C06 - Vista dall'alto

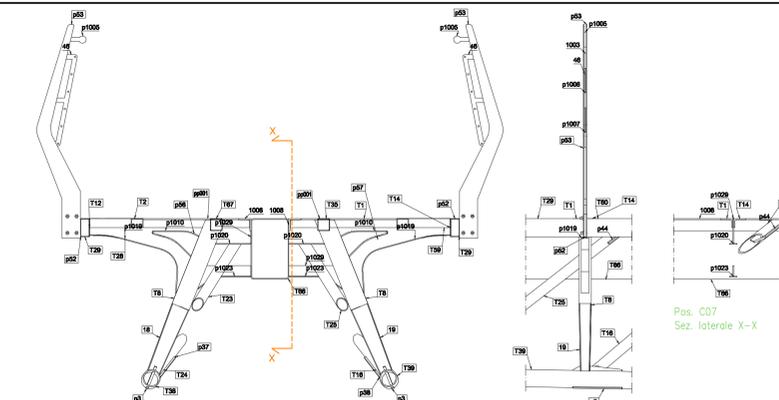
Struttura trasversale pos. C07

Pos. C07 - Vista frontale
Pos. C07 - Vista laterale

Pos. C07 - Vista dall'alto

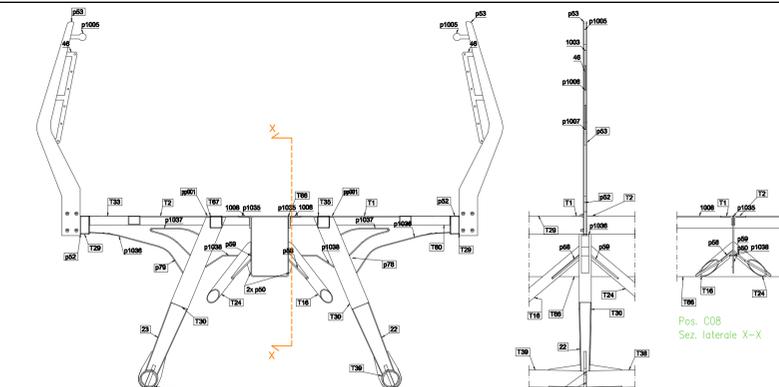
Pos. C08 - Vista frontale
Pos. C08 - Vista laterale
